Reseña Vértice Geodésico 10-may-2025

Número.....: 101517
Nombre.....: Virtud 2005©
Municipios: Cuevas del Almanzora
Provincias: Almería
Fecha de Construcción.....: 01 de abril de 2005
Pilar sin centrado forzado...: 1,20 m de alto, 0,25 m de diámetro.
Último cuerpo.....: 1,00 m de alto, 1,00 m de ancho.
Total cuerpos.....: 1 de 1,00 m de alto.

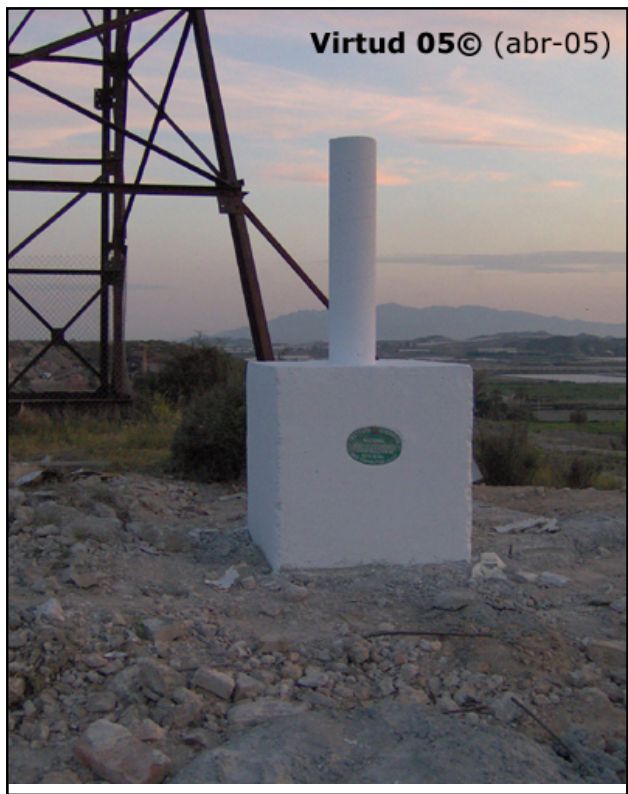
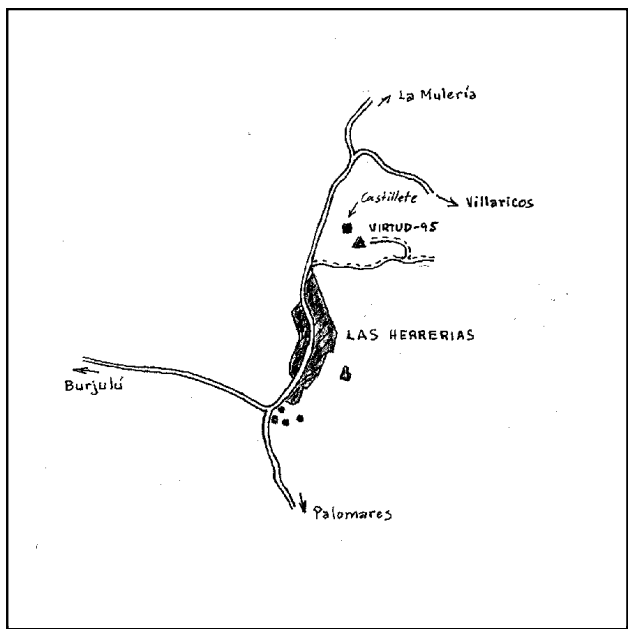
Situado en la parte S. de la meseta que hay al N. de Las Herrerías y próximo al único castillete de hierro que queda en una antigua explotación minera.

Desde Las Herrerías, por la carretera en dirección a La Mulería y nada más terminar la zona urbana, se entra a la derecha por un carril que sube a la meseta donde está el vértice.
