Reseña Vértice Geodésico

Número.....: 101708
Nombre.....: Picacho©
Municipios: Moguer
Provincias: Huelva
Fecha de Construcción.....: 27 de febrero de 1975
Pilar sin centrado forzado...: de alto, de diámetro.
Último cuerpo.....: de alto, de ancho.
Total cuerpos.....: de de alto.

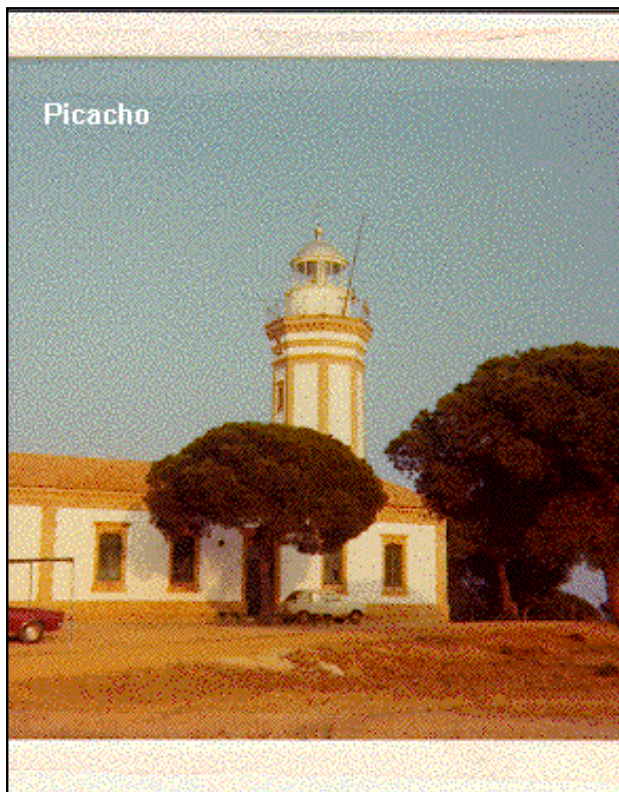
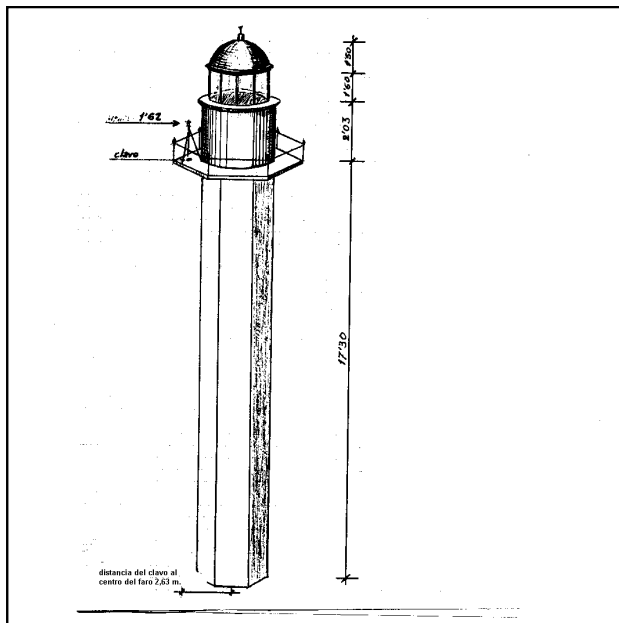
En el faro de El Picacho; siendo el vértice el eje del faro. Para la observación se ha colocado un clavo en la terraza, en su lado N., que sirve de excéntrica. La altura ortométrica está referida al citado clavo.
