**Reseña Vértice Geodésico** 10-may-2025

**Número.....: 101983**  
**Nombre.....: Torres de la Marisma**  
**Municipios: Utrera**  
**Provincias: Sevilla**  
**Fecha de Construcción.....: 24 de mayo de 1974**  
**Pilar sin centrado forzado...: 1,20 m de alto, 0,30 m de diámetro.**  
**Último cuerpo.....: 0,20 m de alto, 1,00 m de ancho.**  
**Total cuerpos.....: 1 de 0,20 m de alto.**

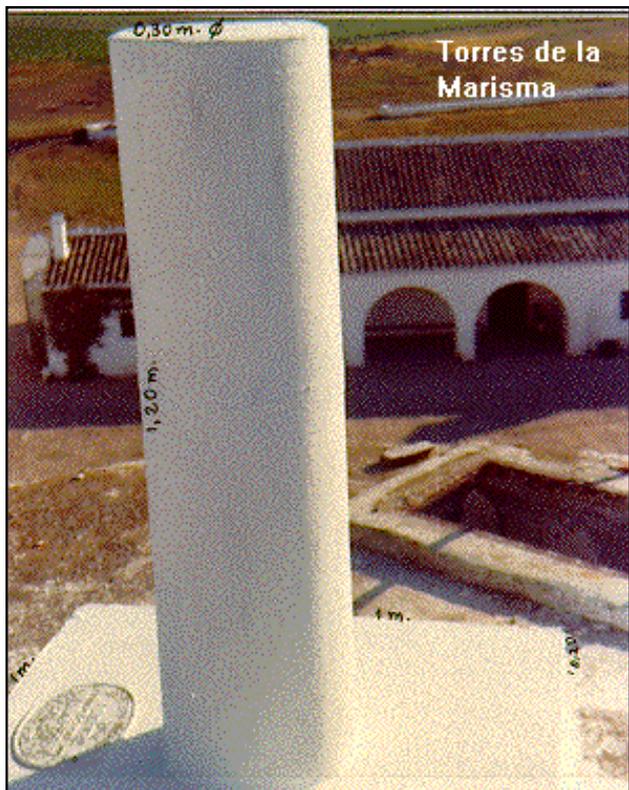
**Situación:**  
Situado sobre uno de los depósitos del cortijo "Torres de la Marisma".

**Estado:** 23 de febrero de 2014  
**Pilar:** Destruído **Base:** Destruída  
 Informe del estado del vértice: [InfoRG.pdf](#)
