Reseña Vértice Geodésico

Número.....: 102016
Nombre.....: Malavista
Municipios: Utrera
Provincias: Sevilla
Fecha de Construcción.....: 24 de septiembre de 1973
Pilar sin centrado forzado...: 1,20 m de alto, 0,30 m de diámetro.
Último cuerpo.....: 1,50 m de alto, 1,00 m de ancho.
Total cuerpos.....: 1 de 1,50 m de alto.

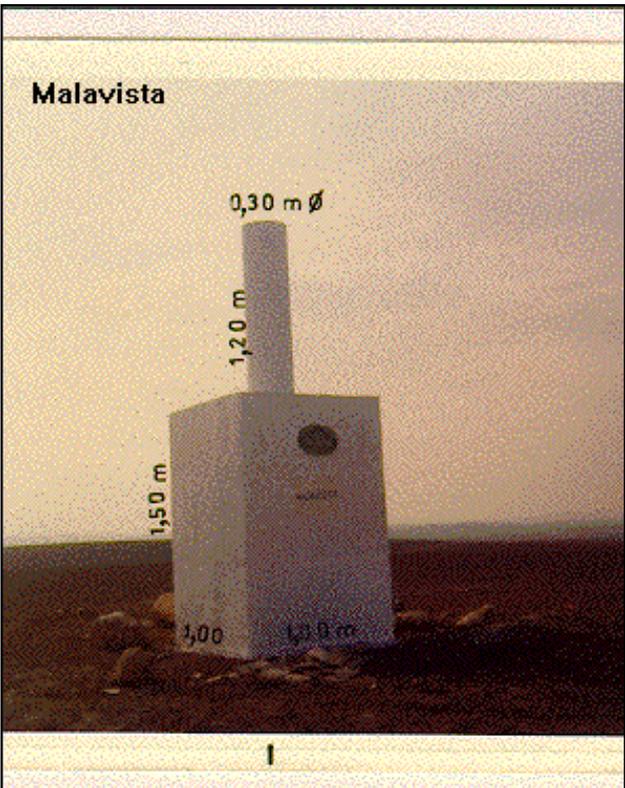
Situado en la loma de Malavista, que está a 500 m. a la izquierda de la carretera Utrera-Cádiz y a la altura del Km. 86, en terreno de labor perteneciente al cortijo "Malavista".
