Reseña Vértice Geodésico 10-may-2025

Número.....: 102143
Nombre.....: La Plata
Municipios: Morón de la Frontera
Provincias: Sevilla
Fecha de Construcción.....: 17 de septiembre de 1973
Pilar sin centrado forzado...: 1,20 m de alto, 0,30 m de diámetro.
Último cuerpo.....: 1,00 m de alto, 1,00 m de ancho.
Total cuerpos.....: 1 de 1,00 m de alto.

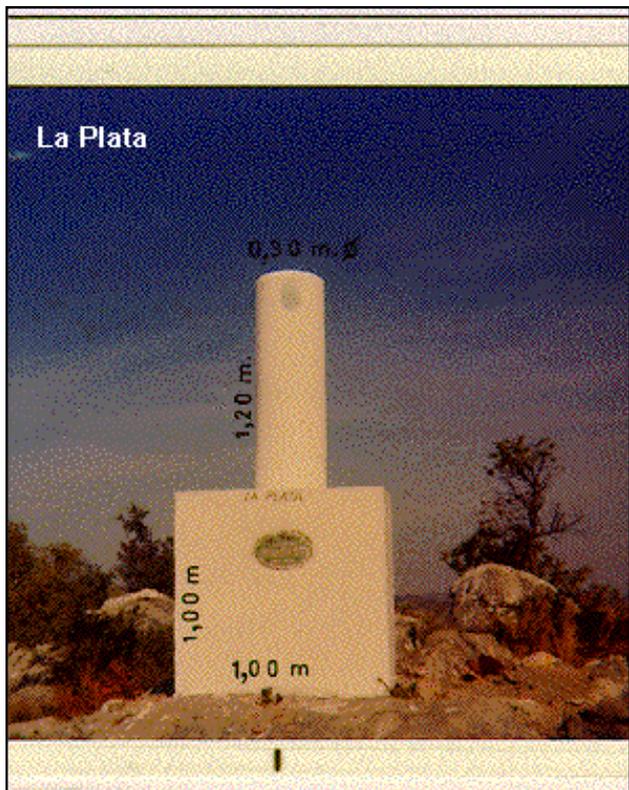
Situación:
 Situado en el extremo N. del cerro La Plata, sobre rocas y en su parte más alta, en terrenos de la finca "El Baldío".
