Reseña Vértice Geodésico 21-jun-2025

Número.....: 102245
Nombre.....: Almadenes
Municipios: Los Corrales
Provincias: Sevilla
Fecha de Construcción.....: 21 de mayo de 1974
Pilar sin centrado forzado...: 1,20 m de alto, 0,30 m de diámetro.
Último cuerpo.....: 0,30 m de alto, 1,00 m de ancho.
Total cuerpos.....: 1 de 0,30 m de alto.

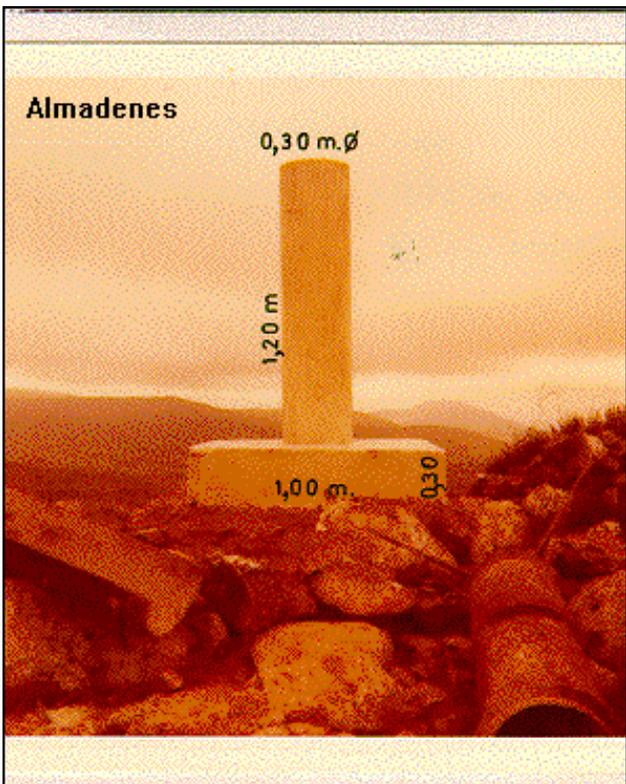
Situación:
 Situado en el punto más elevado del cerro central de la sierra de "Almadenes".
