Reseña Vértice Geodésico

Número.....: 102473
Nombre.....: Gibalto
Municipios: Loja
Provincias: Granada
Fecha de Construcción.....: 08 de octubre de 1984
Pilar sin centrado forzado...: 1,20 m de alto, 0,30 m de diámetro.
Último cuerpo.....: 0,20 m de alto, 1,00 m de ancho.
Total cuerpos.....: 1 de 0,20 m de alto.

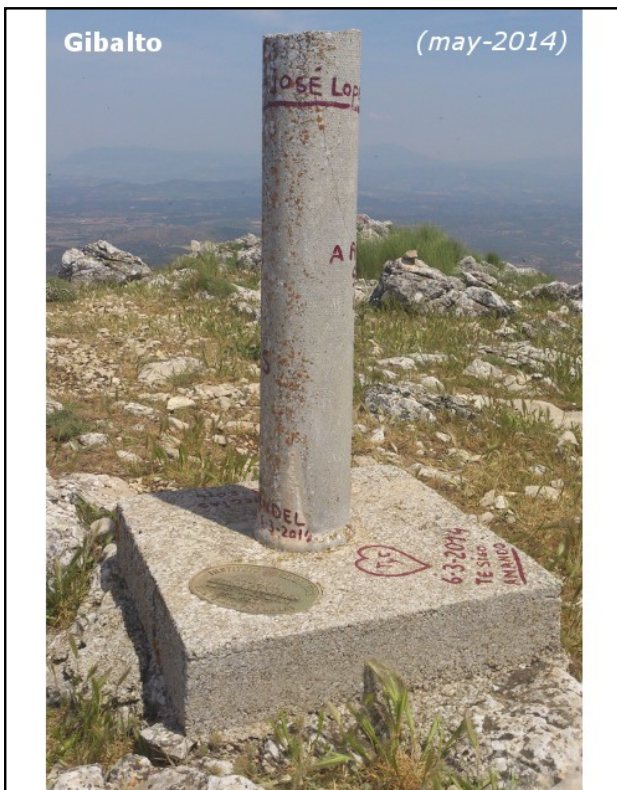
Posiblemente la altura del pilar haya variado al perder parte de la cabeza.

Pilar: Desperfectos
Informe del estado del vértice: [InfoRG.pdf](#)

Base: Bueno
