Reseña Vértice Geodésico 21-jun-2025

Número.....: 103137
Nombre.....: Cerrón@
Municipios: Sorbas
Provincias: Almería
Fecha de Construcción.....: 10 de noviembre de 1988
Pilar sin centrado forzado...: 1,20 m de alto, 0,30 m de diámetro.
Último cuerpo.....: 0,20 m de alto, 1,00 m de ancho.
Total cuerpos.....: 2 de 0,50 m de alto.

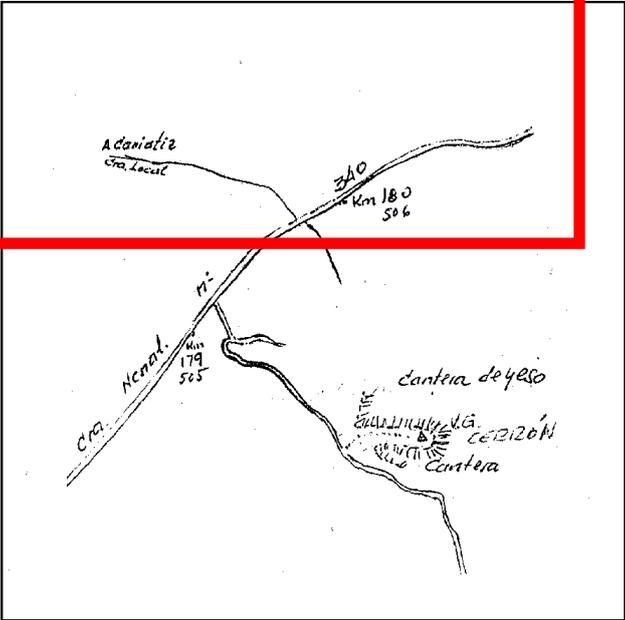
Situación:
 Situado en lo alto del cerrón Testigo, que ha quedado al excavar por el N., S y E. unas canteras de yeso.

Acceso:
 Desde Sorbas, por la carretera N-340 hacia Vera, al llegar al Km. 505,200, se entra a la derecha por un camino que a 1 Km. pasa por el borde O. de la carretera, donde está la señal.

Observaciones:
 DESTRUÍDO. Comunicado según escrito del Subdirector Adjunto de Geodesia (27/10/98).
