**Reseña Vértice Geodésico** 10-may-2025

**Número.....: 103468**  
**Nombre.....: Merlina**  
**Municipios: Las Cabezas de San Juan**  
**Provincias: Sevilla**  
**Fecha de Construcción.....: 02 de octubre de 1973**  
**Pilar sin centrado forzado...: 1,20 m de alto, 0,30 m de diámetro.**  
**Último cuerpo.....: 1,00 m de alto, 1,00 m de ancho.**  
**Total cuerpos.....: 1 de 1,00 m de alto.**

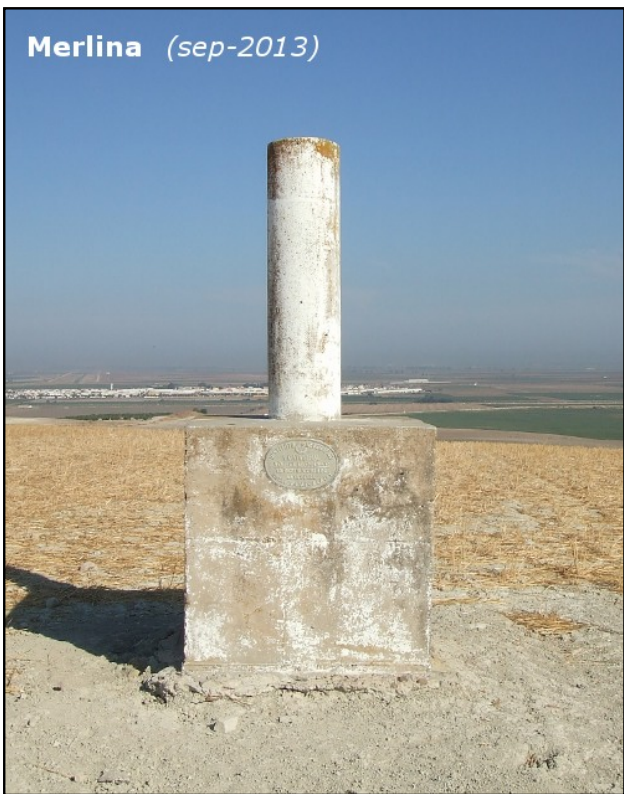
**Situación:**  
 Situado en el cerro "Merlina", en tierras de labor pertenecientes al rancho de "Parra", que está en la ladera N. y en el paraje de "Los Carabineros".

**Horizonte GPS:**  
 Despejado

**Estado: 21 de septiembre de 2013**  
**Pilar: Bueno** **Base: Bueno**  
 Informe del estado del vértice: [InfoRG.pdf](#)

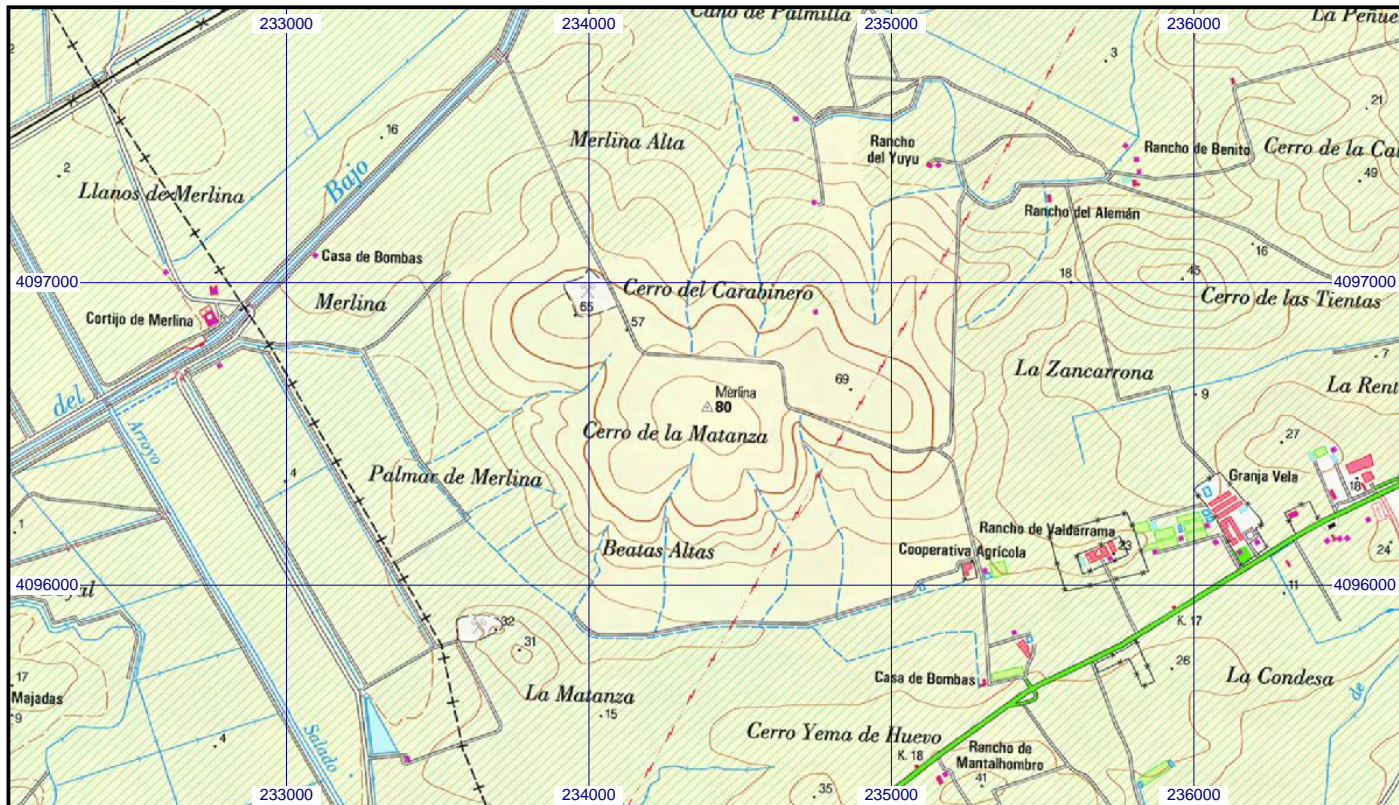
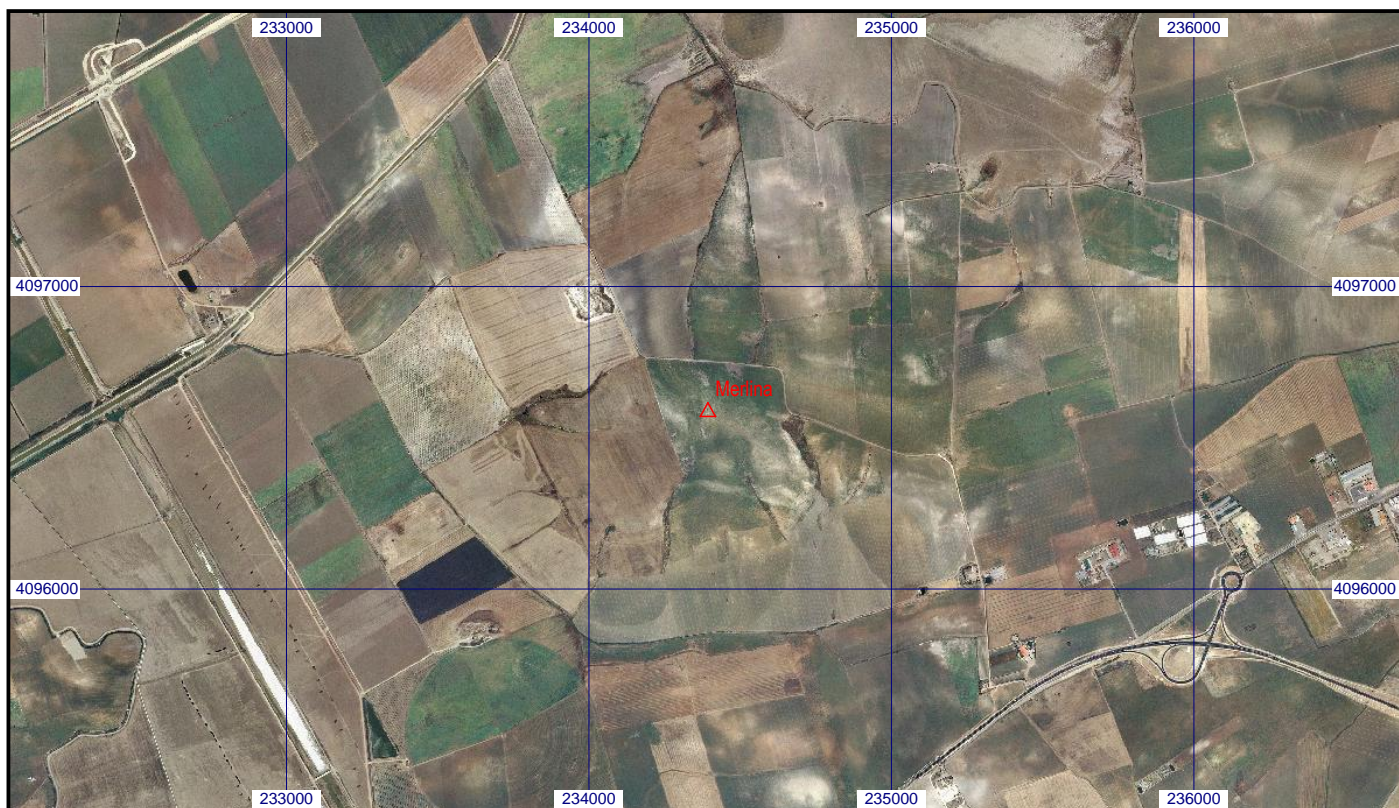
### Cartografía de situación

Escala 1:25.000

0103468 Merlina

Coordenadas ETRS89. Huso 30
