Reseña Vértice Geodésico

Número.....: 103497
Nombre.....: Cortijo Nuevo
Municipios: Las Cabezas de San Juan
Provincias: Sevilla
Fecha de Construcción.....: 22 de octubre de 1973
Pilar sin centrado forzado...: 1,20 m de alto, 0,30 m de diámetro.
Último cuerpo.....: 1,00 m de alto, 1,00 m de ancho.
Total cuerpos.....: 1 de 1,00 m de alto.

0103497 Cortijo Nuevo

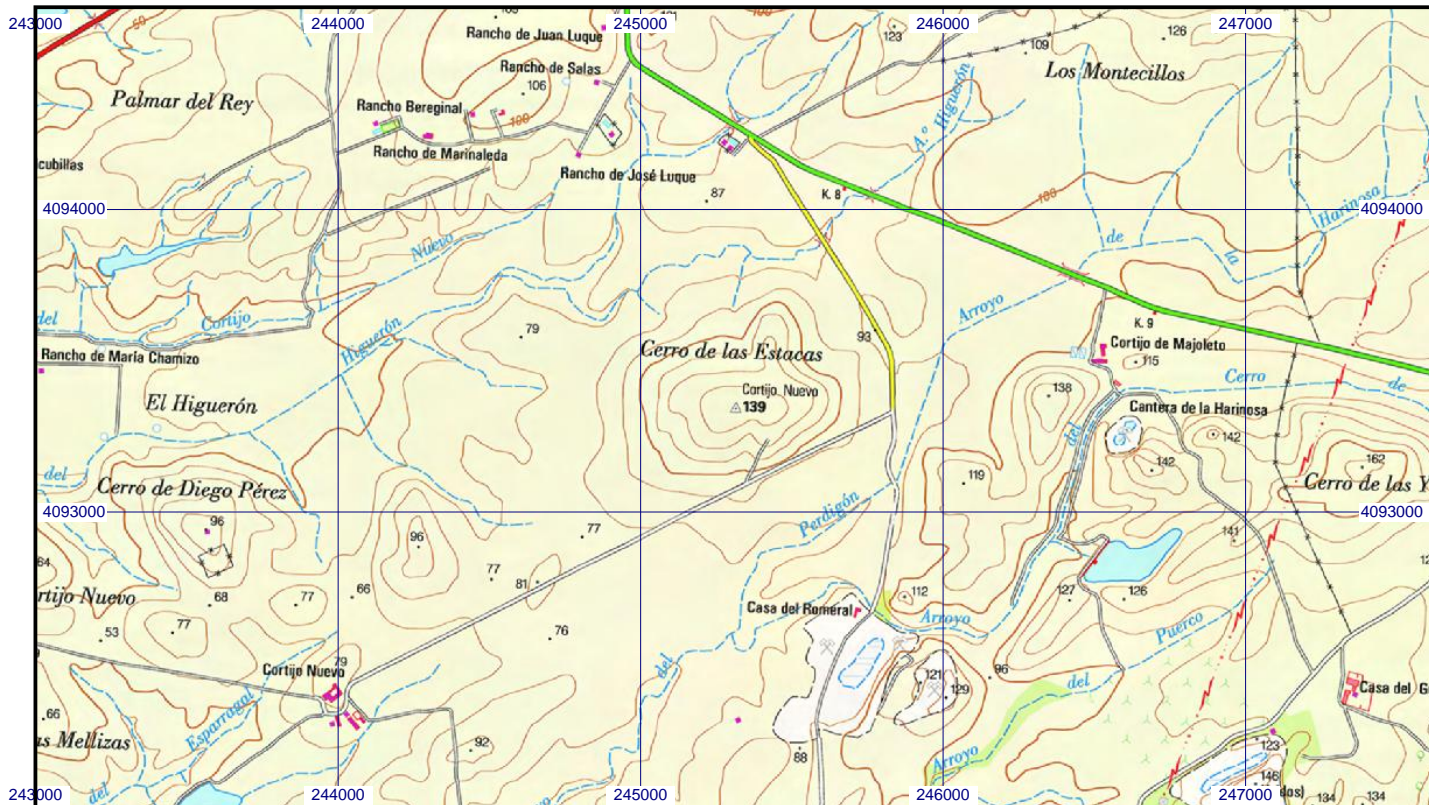
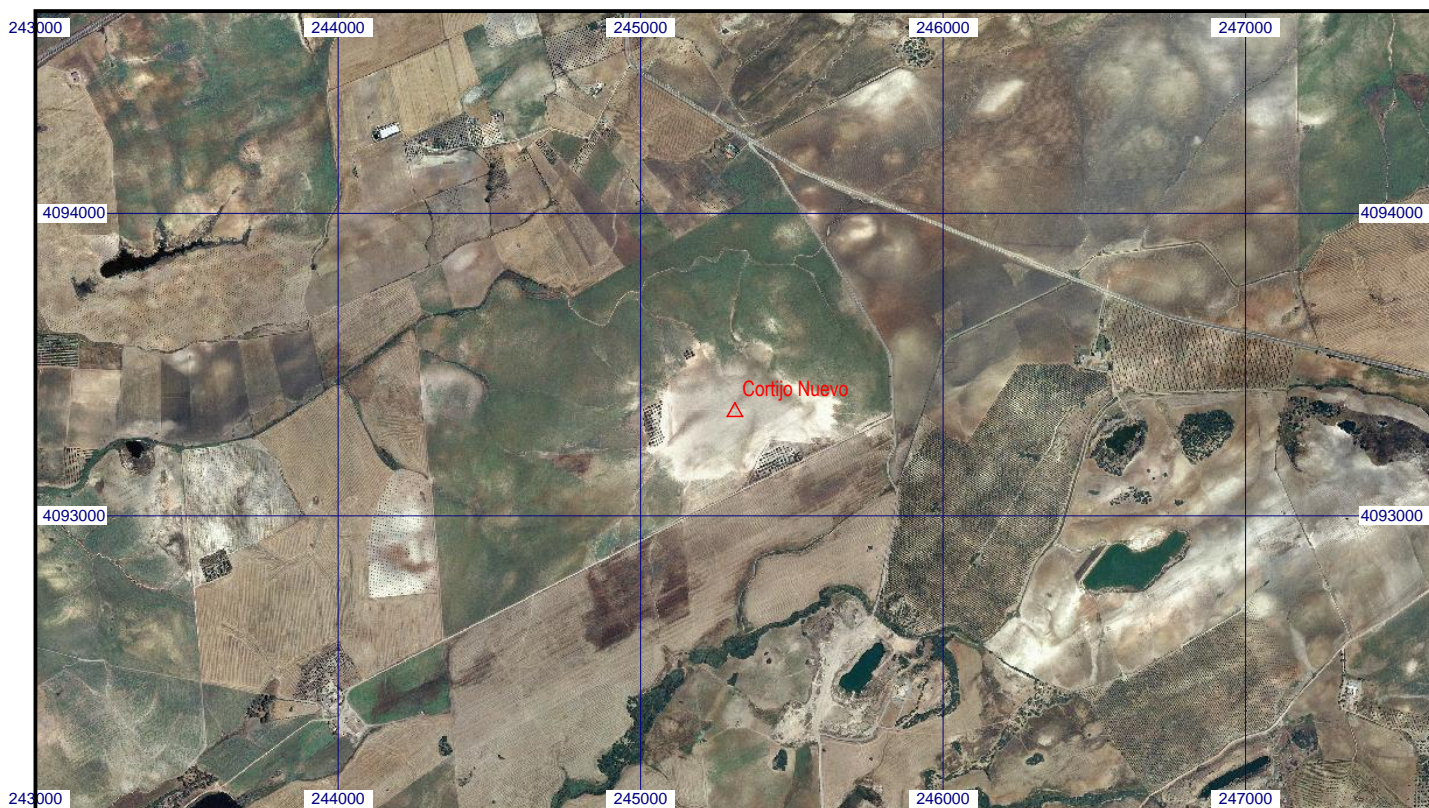
Cartografía de situación

Escala 1:25.000

Coordenadas ETRS89. Huso 30
