Reseña Vértice Geodésico 10-may-2025

Número.....: 104358
Nombre.....: Jaraba
Municipios: Ugíjar
Provincias: Granada
Fecha de Construcción.....: 21 de octubre de 1988
Pilar sin centrado forzado...: 1,20 m de alto, 0,30 m de diámetro.
Último cuerpo.....: 0,20 m de alto, 1,00 m de ancho.
Total cuerpos.....: 2 de 1,20 m de alto.

0104358 Jaraba

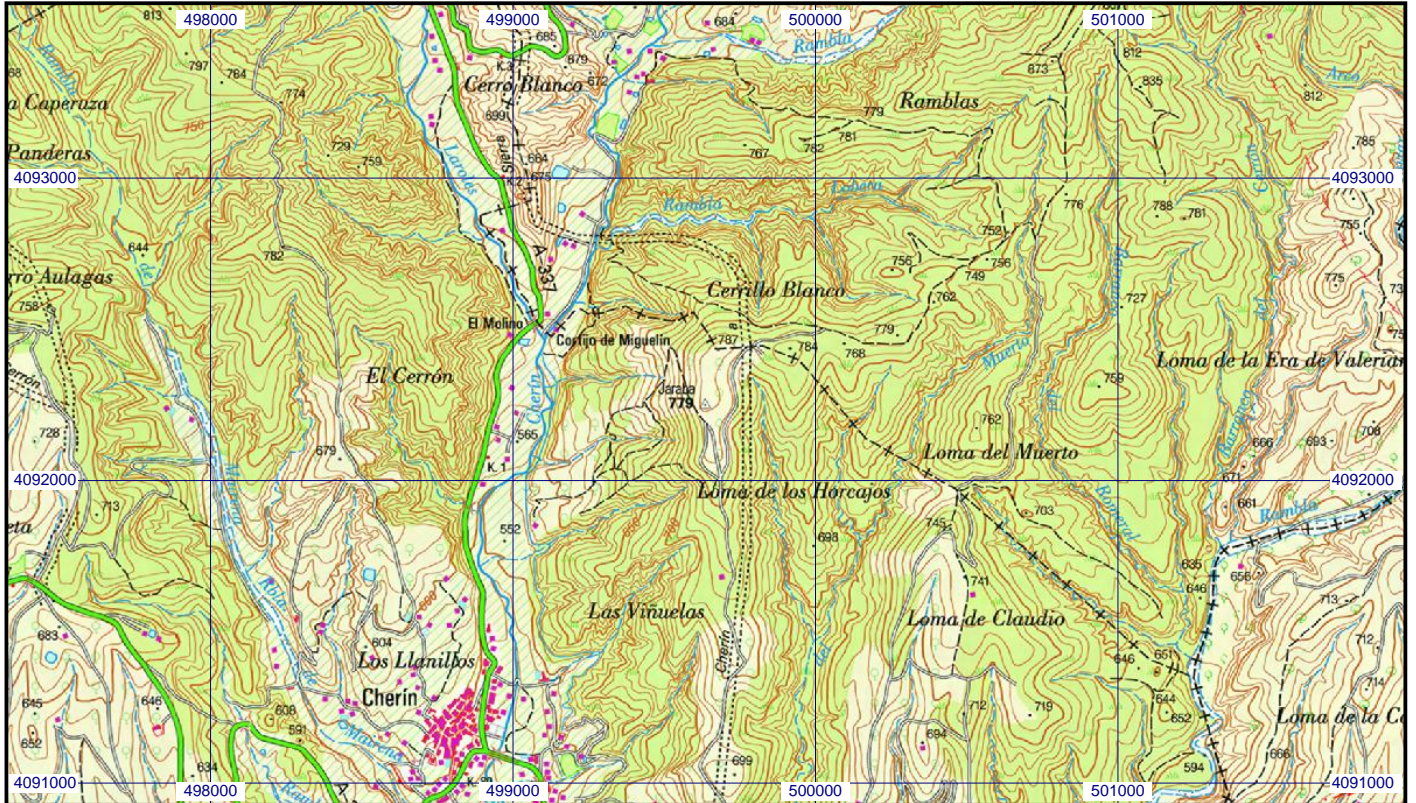
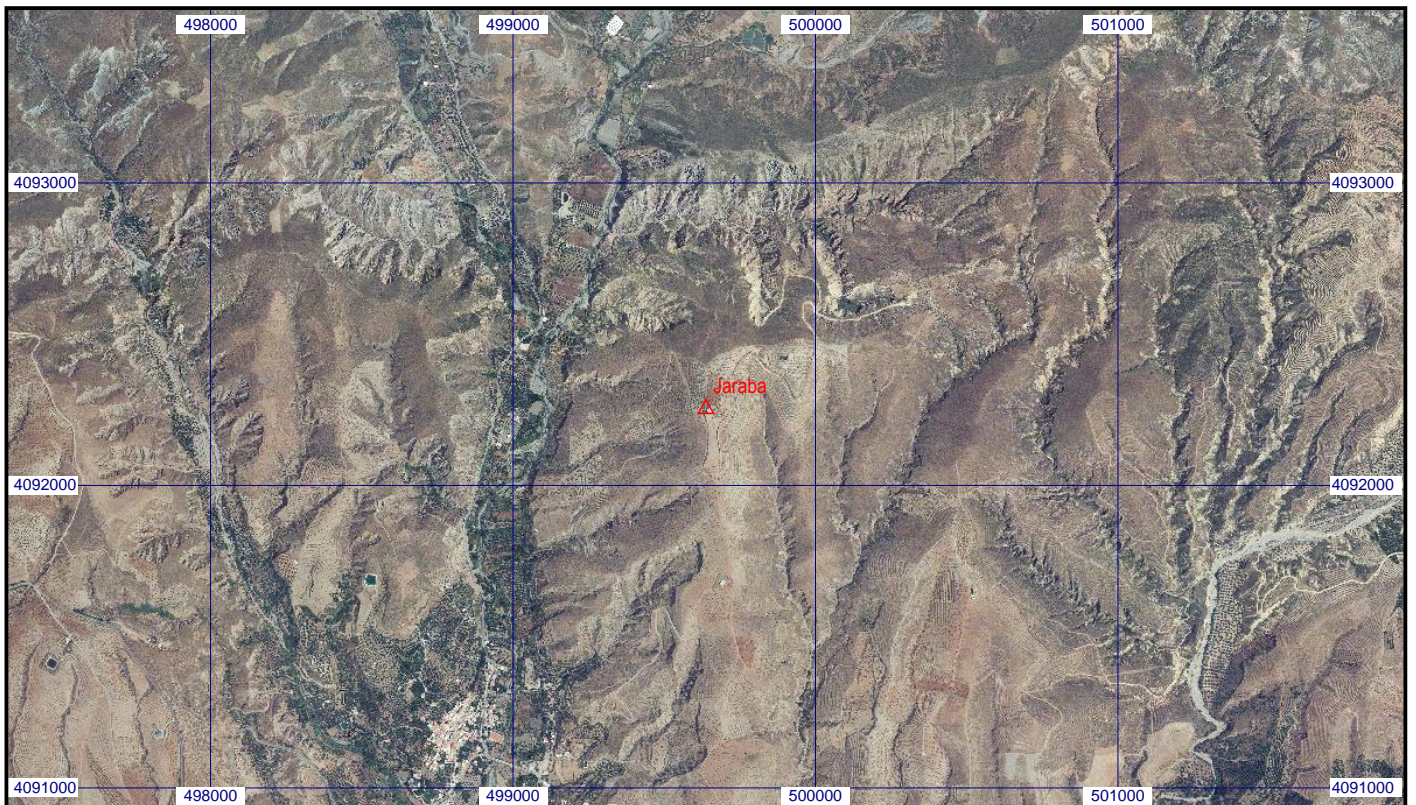
Cartografía de situación

Escala 1:25.000

Coordenadas ETRS89. Huso 30
