## Reseña Vértice Geodésico

**Número.....: 105279**  
**Nombre.....: Santipetri**  
**Municipios: Almogía**  
**Provincias: Málaga**  
**Fecha de Construcción.....: 30 de noviembre de 1984**  
**Pilar sin centrado forzado...: 1,20 m de alto, 0,30 m de diámetro.**  
**Último cuerpo.....: 1,00 m de alto, 1,00 m de ancho.**  
**Total cuerpos.....: 1 de 1,00 m de alto.**

## Santipetri (oct-2002)

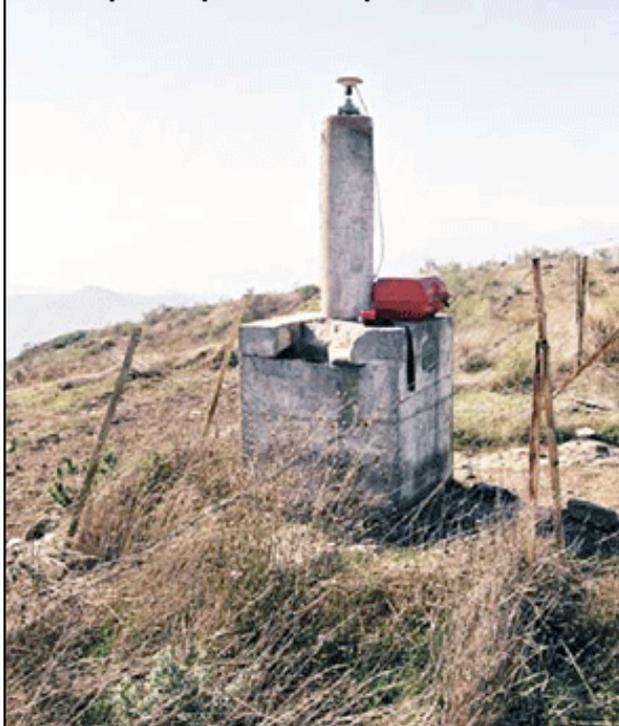
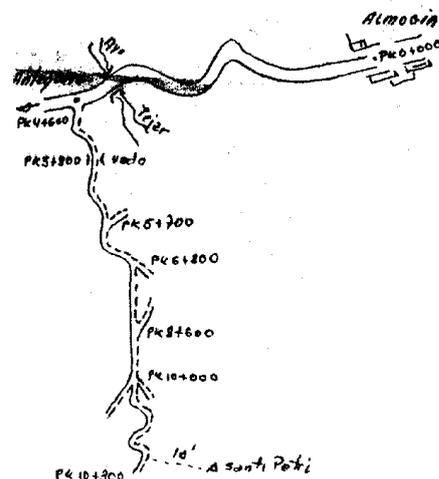
**Estado: 25 de marzo de 2004**  
**Pilar: Desperfectos**  
 Informe del estado del Vértice: [InfoRG.pdf](#) **Base: Desperfectos**
