Reseña Vértice Geodésico

Número.....: 106573
Nombre.....: La Concha
Municipios: Marbella
Provincias: Málaga
Fecha de Construcción.....: 23 de septiembre de 1984
Pilar sin centrado forzado...: 1,20 m de alto, 0,30 m de diámetro.
Último cuerpo.....: 0,20 m de alto, 1,00 m de ancho.
Total cuerpos.....: 1 de 0,20 m de alto.

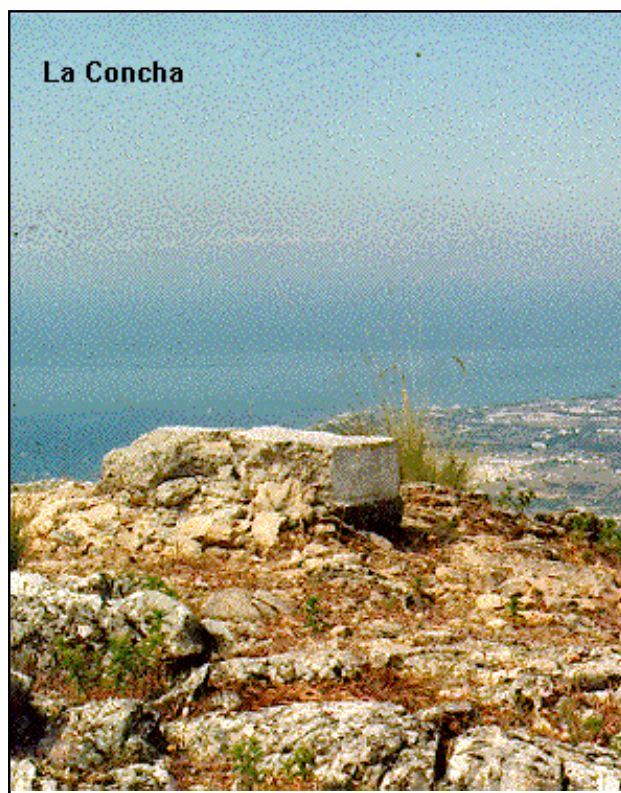
Estado: 05 de marzo de 2010

Pilar: **Destruido**
Informe del estado del vértice: [InfoRG.pdf](#)

Base: **Desperfectos**
