Reseña Vértice Geodésico

Número.....: 107105
Nombre.....: Lomas de Cámara
Municipios: Jimena de la Frontera
Provincias: Cádiz
Fecha de Construcción.....:
Pilar sin centrado forzado...: 1,20 m de alto, 0,30 m de diámetro.
Último cuerpo.....: 0,37 m de alto, 1,00 m de ancho.
Total cuerpos.....: 1 de 0,37 m de alto.

0107105 Lomas de Cámara

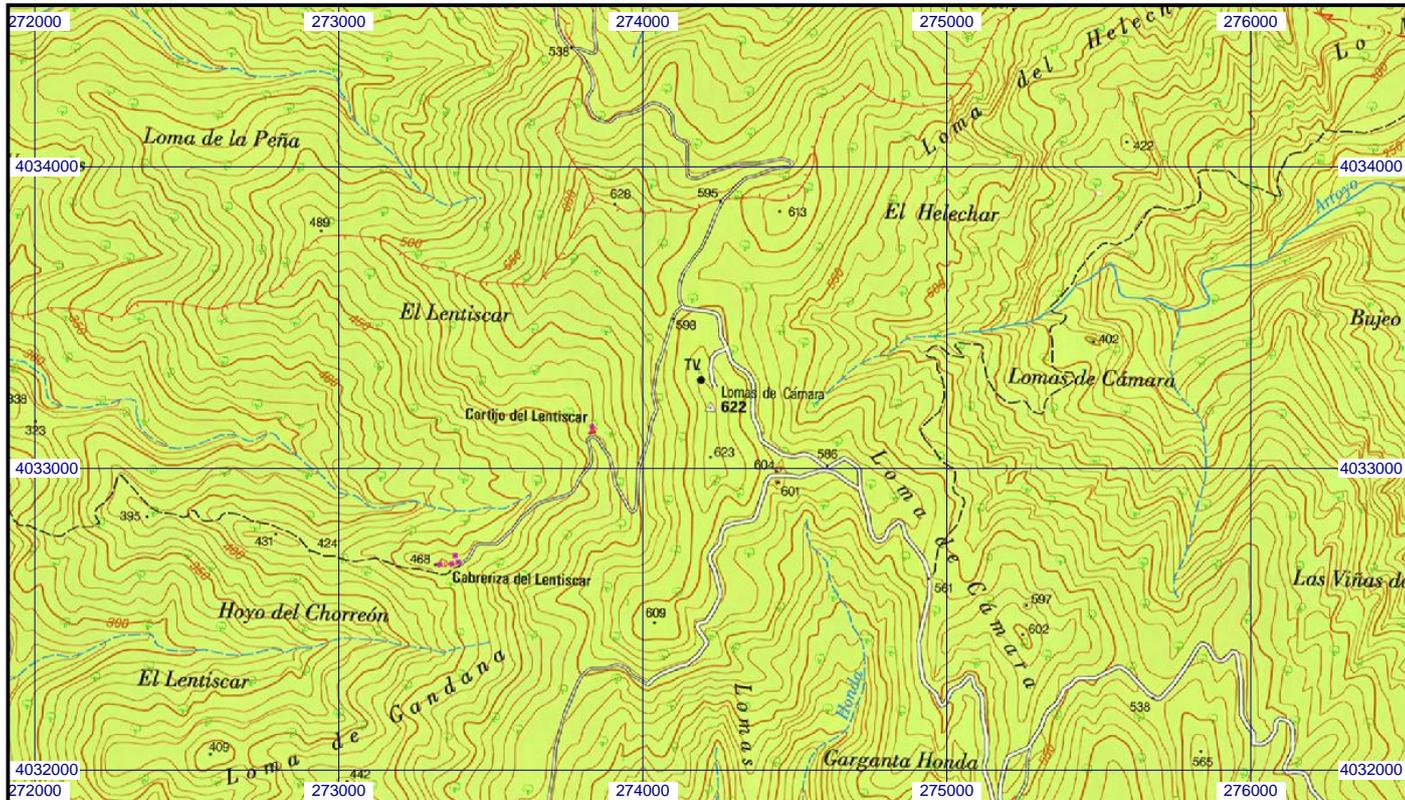
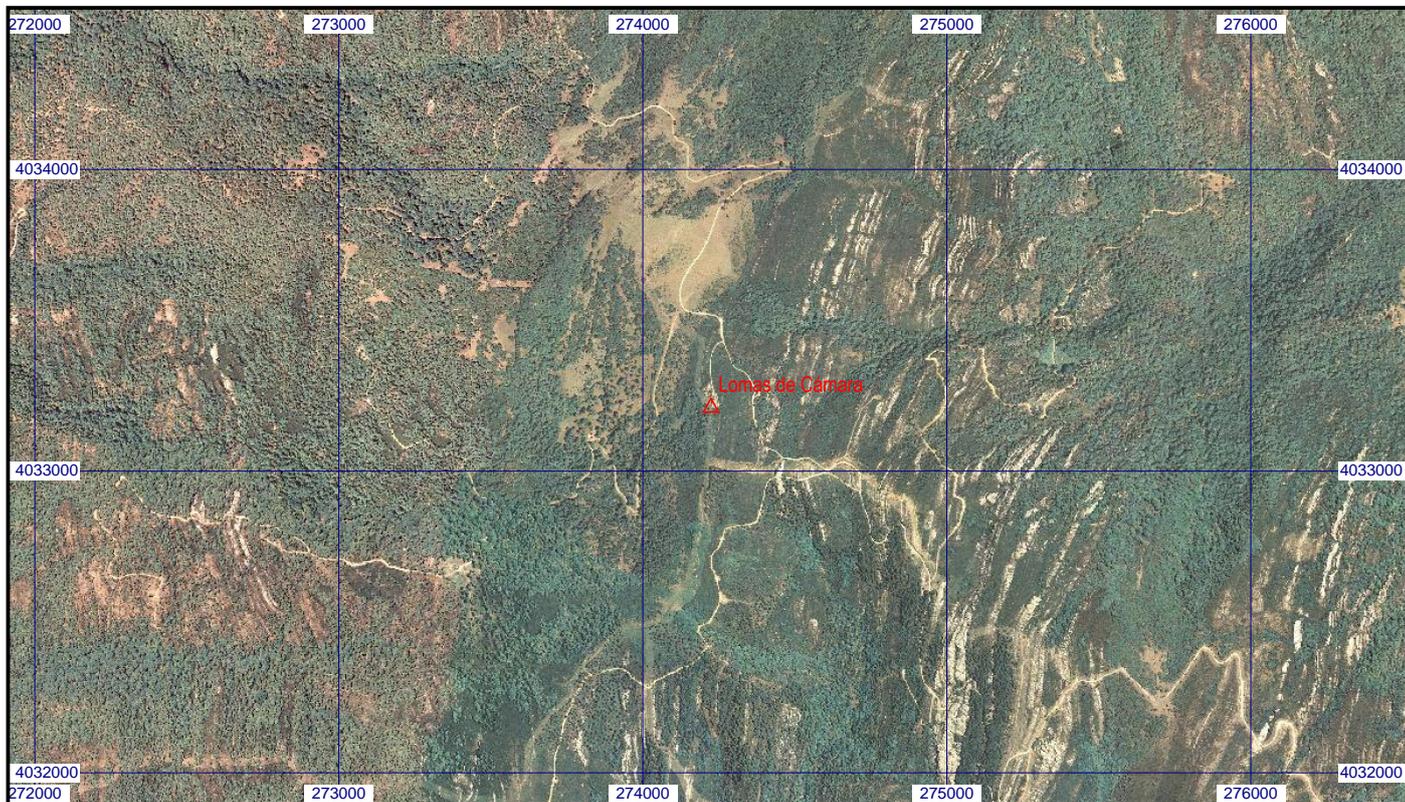
Cartografía de situación

Escala 1:25.000

Coordenadas ETRS89. Huso 30
