Reseña Vértice Geodésico 21-jun-2025

Número.....: 108220 (antes de 2013: 108200)
Nombre.....: San Antonio
Municipios: Tías
Provincias: Las Palmas
Fecha de Construcción.....: 23 de agosto de 1991
Pilar sin centrado forzado...: 1,18 m de alto, 0,20 m de diámetro.
Último cuerpo.....: 0,10 m de alto, 0,79 m de ancho.
Total cuerpos.....: 1 de 0,10 m de alto.

0108220 San Antonio

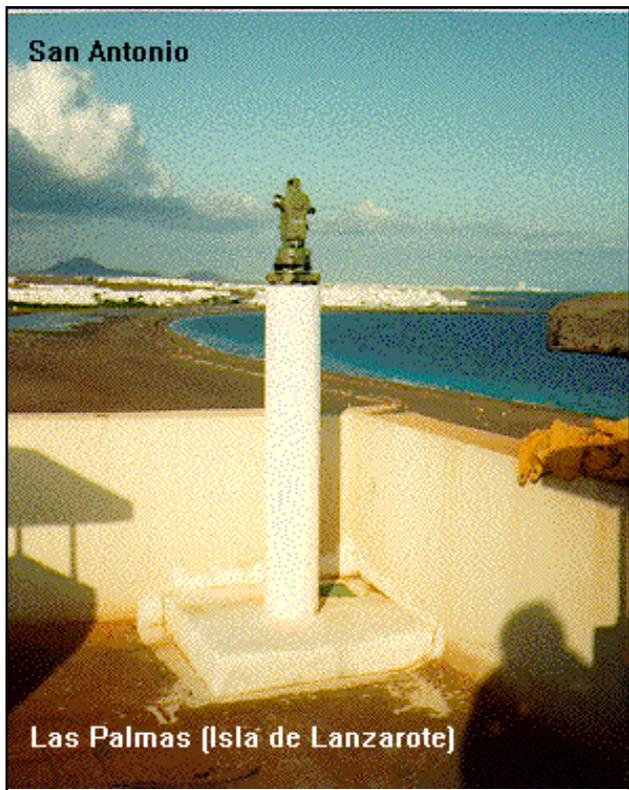
Situado en la isla de Lanzarote, en la terraza más alta del Hotel San Antonio, pegado al muro de la balaustrada de una de sus esquinas y próximo a las chimeneas.

Posible sombra de unas chimeneas.
