Reseña Vértice Geodésico

Número.....: 108417 (antes de 2013: 108437)
Nombre.....: Montaña Roja@
Municipios: Yaiza
Provincias: Las Palmas
Fecha de Construcción.....: 15 de agosto de 1991
Pilar con centrado forzado..: 1,00 m de alto, 0,40 m de diámetro.
Último cuerpo.....: 1,00 m de alto, 1,40 m de ancho.
Total cuerpos.....: 1 de 1,00 m de alto.

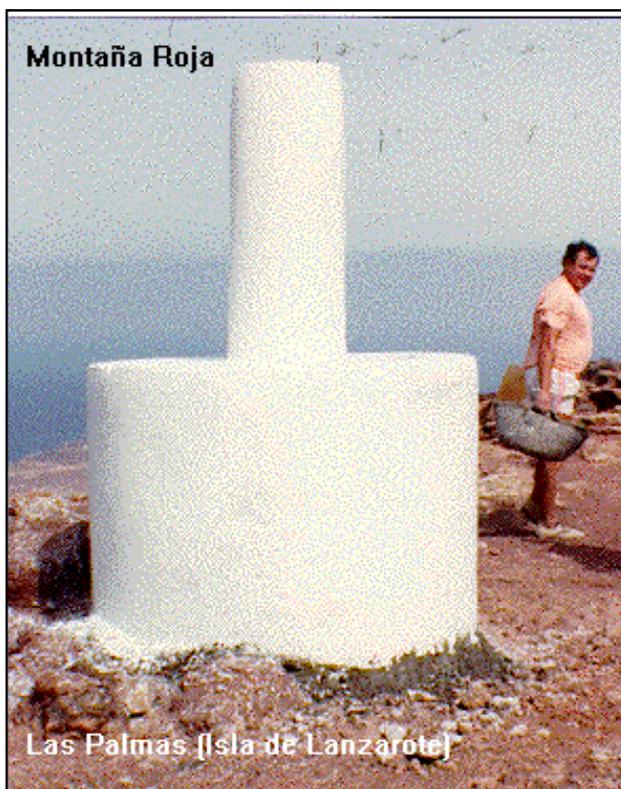
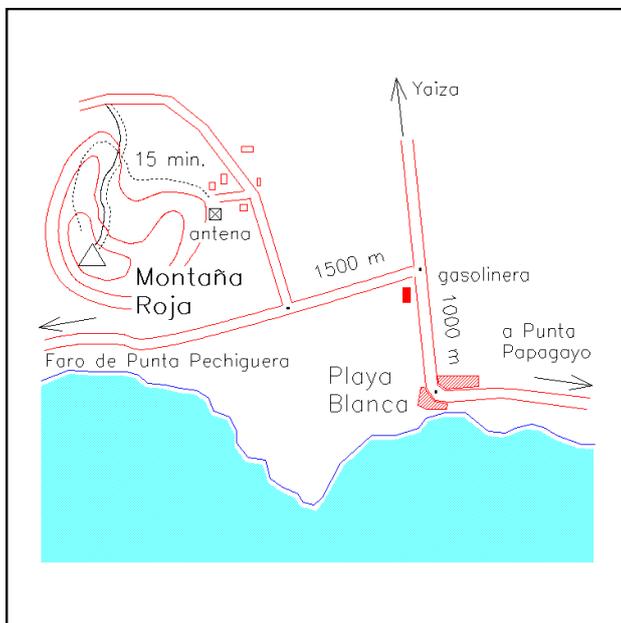
Situado en la parte S.O. del cráter de la montaña Roja, que es la que se encuentra más al S.O. de la isla de Lanzarote. En el extremo E. de la caldera hay una antena.

REGENTE ISLAS. Se ha destruido el pilar y ha sido reconstruido. Actualmente es el vértice 108418.

Pilar: Destruído
Informe del estado del vértice: [InfoRG.pdf](#)

Base: Bueno
