Reseña Vértice Geodésico 10-may-2025

Número.....: 108583 (antes de 2013: 108570)
Nombre.....: **Goteras**
Municipios: Villa de Mazo
Provincias: Santa Cruz de Tenerife
Fecha de Construcción.....: 25 de agosto de 1984
Pilar sin centrado forzado...: 1,20 m de alto, 0,30 m de diámetro.
Último cuerpo.....: 2,00 m de alto, 1,00 m de ancho.
Total cuerpos.....: 1 de 2,00 m de alto.

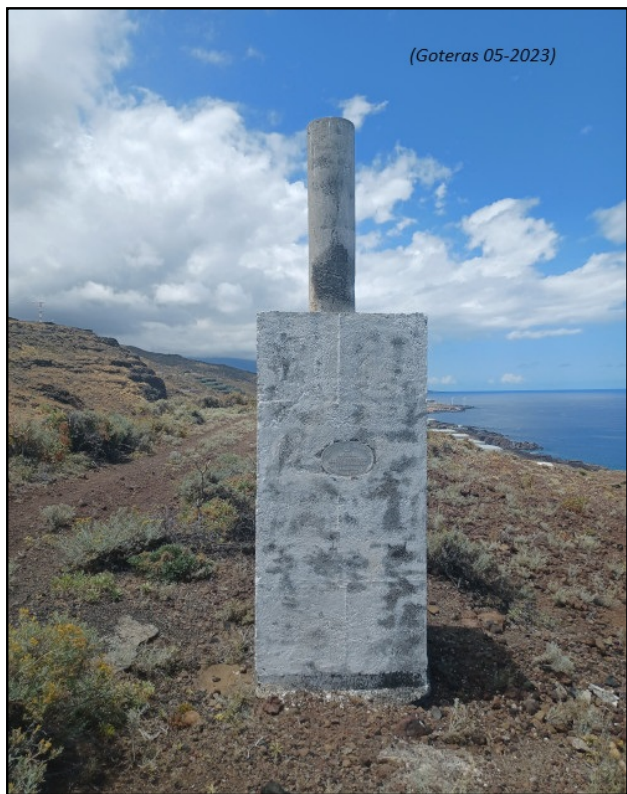
Situación:
 Situado en la isla de La Palma, en el extremo E. de la loma de Goteras, dando vista al mar y en terreno de erial; al O. hay una loma más alta.

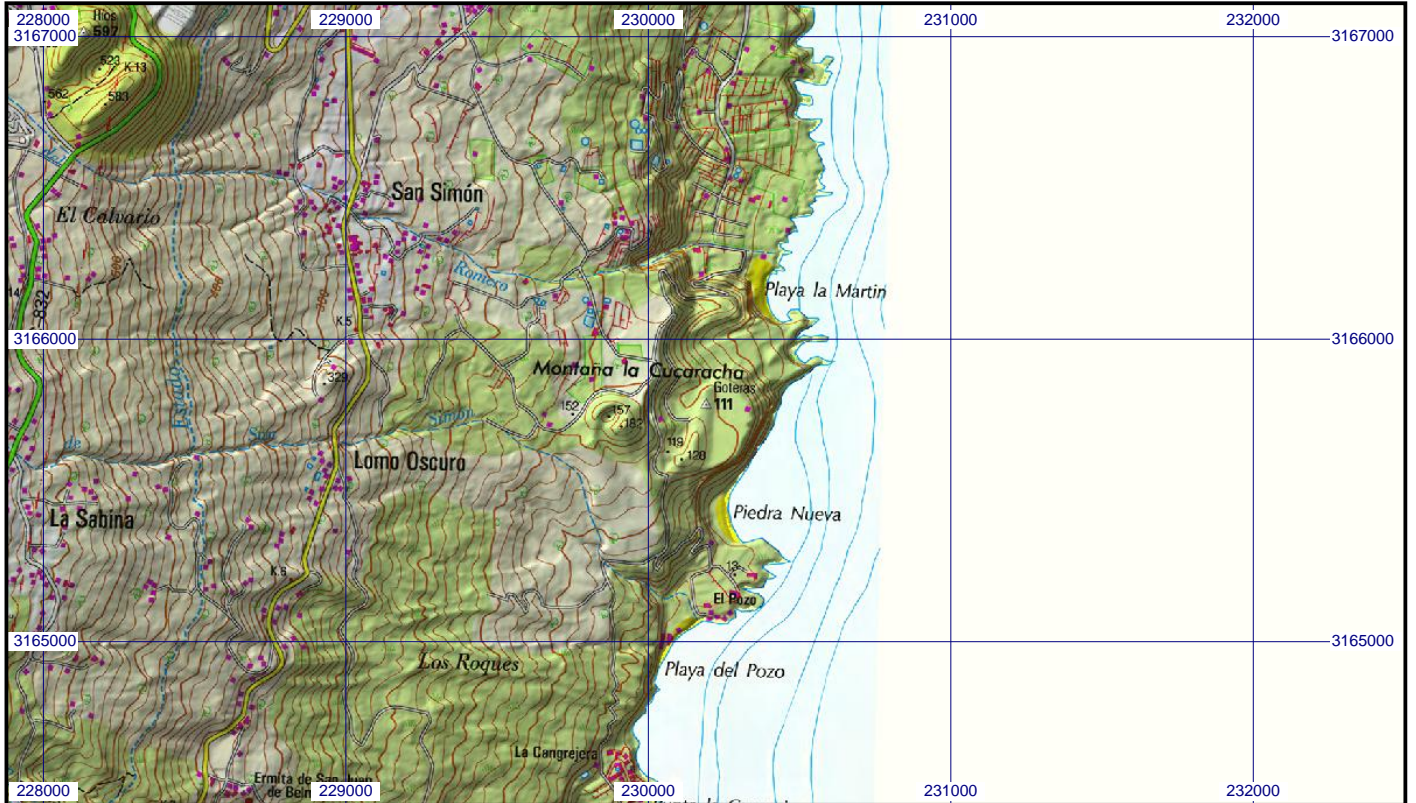
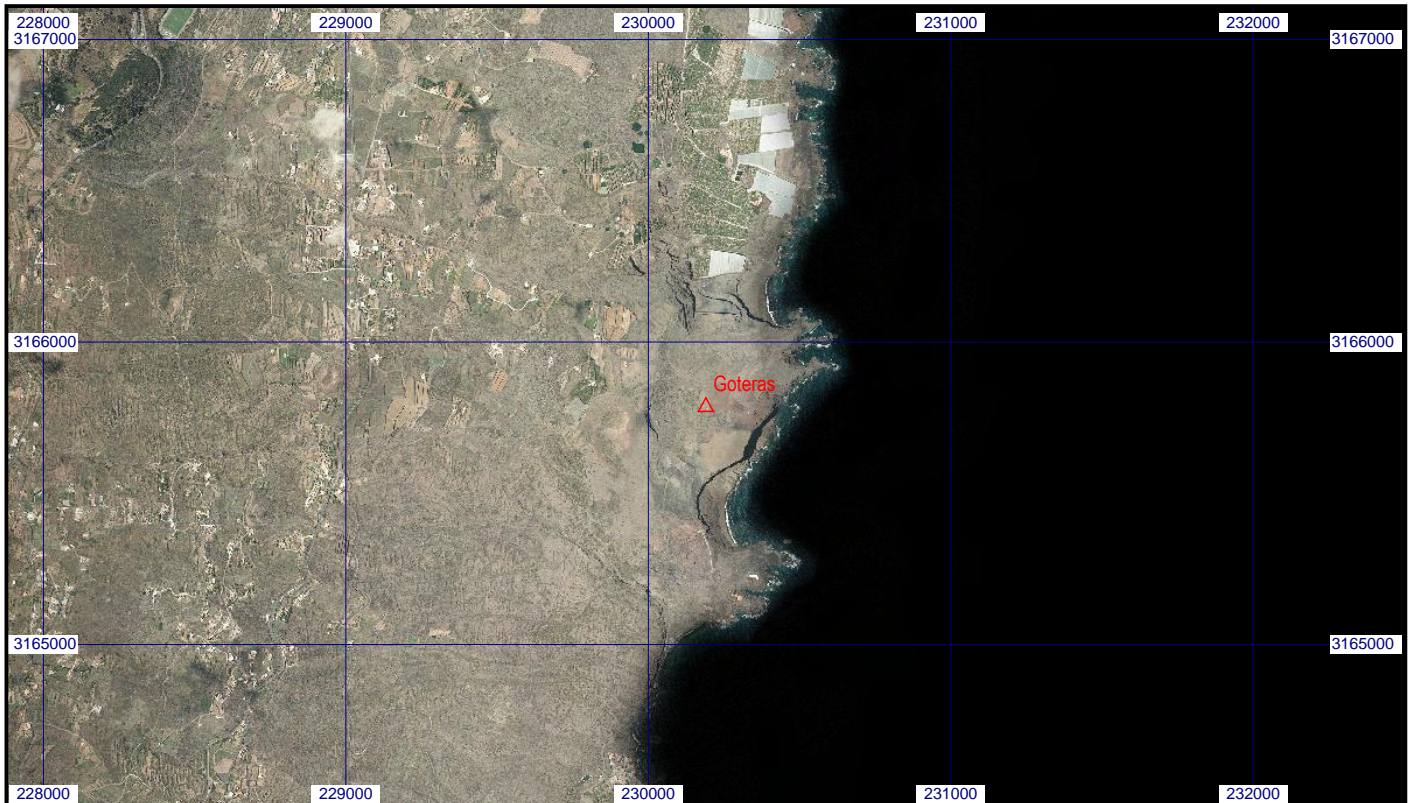
0108583 Goteras

Cartografía de situación

Escala 1:25.000

Coordenadas REGCAN95. Huso 28
