Reseña Vértice Geodésico 10-may-2025

Número.....: 108587 (antes de 2013: 108573)
Nombre.....: Rincón
Municipios: Breña Baja
Provincias: Santa Cruz de Tenerife
Fecha de Construcción.....: 17 de agosto de 1984
Pilar sin centrado forzado...: 1,20 m de alto, 0,30 m de diámetro.
Último cuerpo.....: 0,20 m de alto, 1,00 m de ancho.
Total cuerpos.....: 1 de 0,20 m de alto.

0108587 Rincón

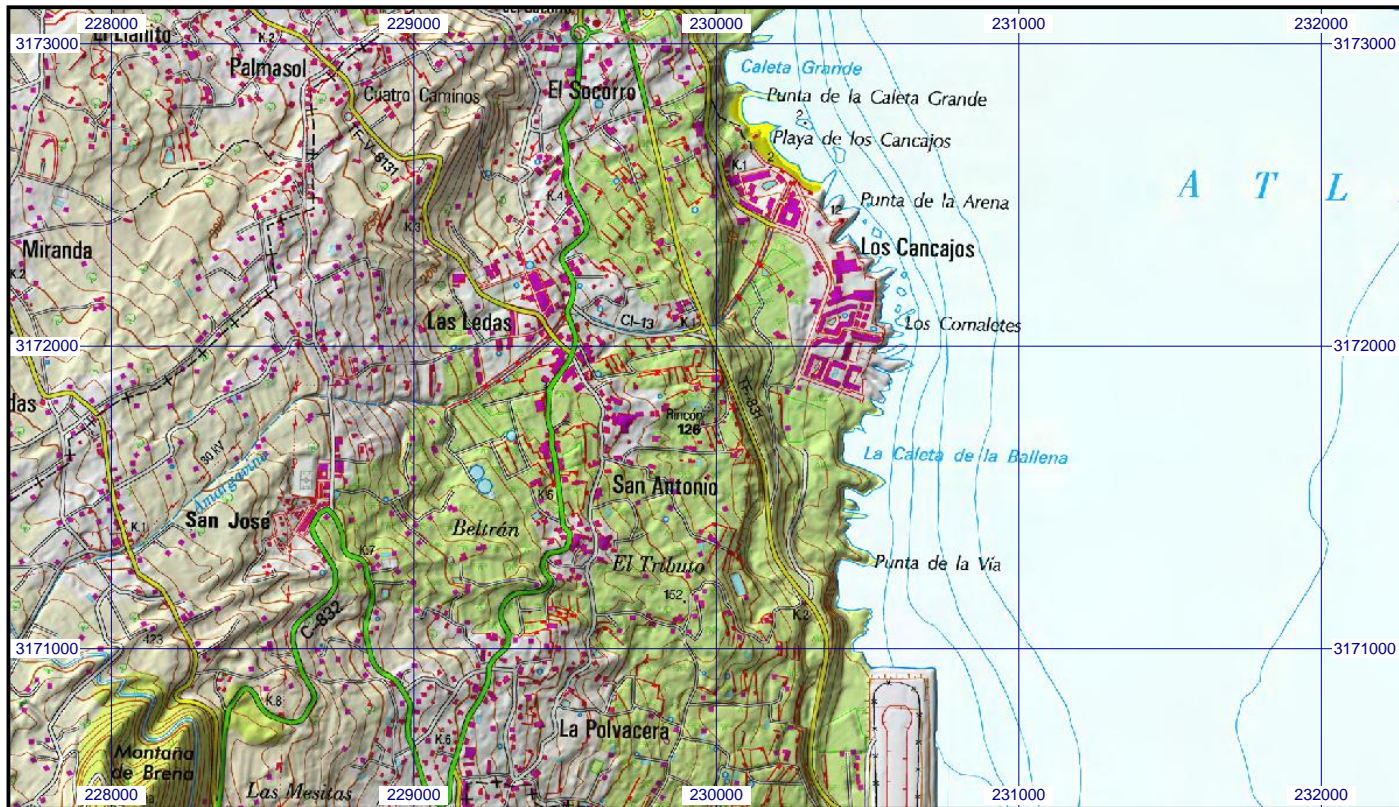
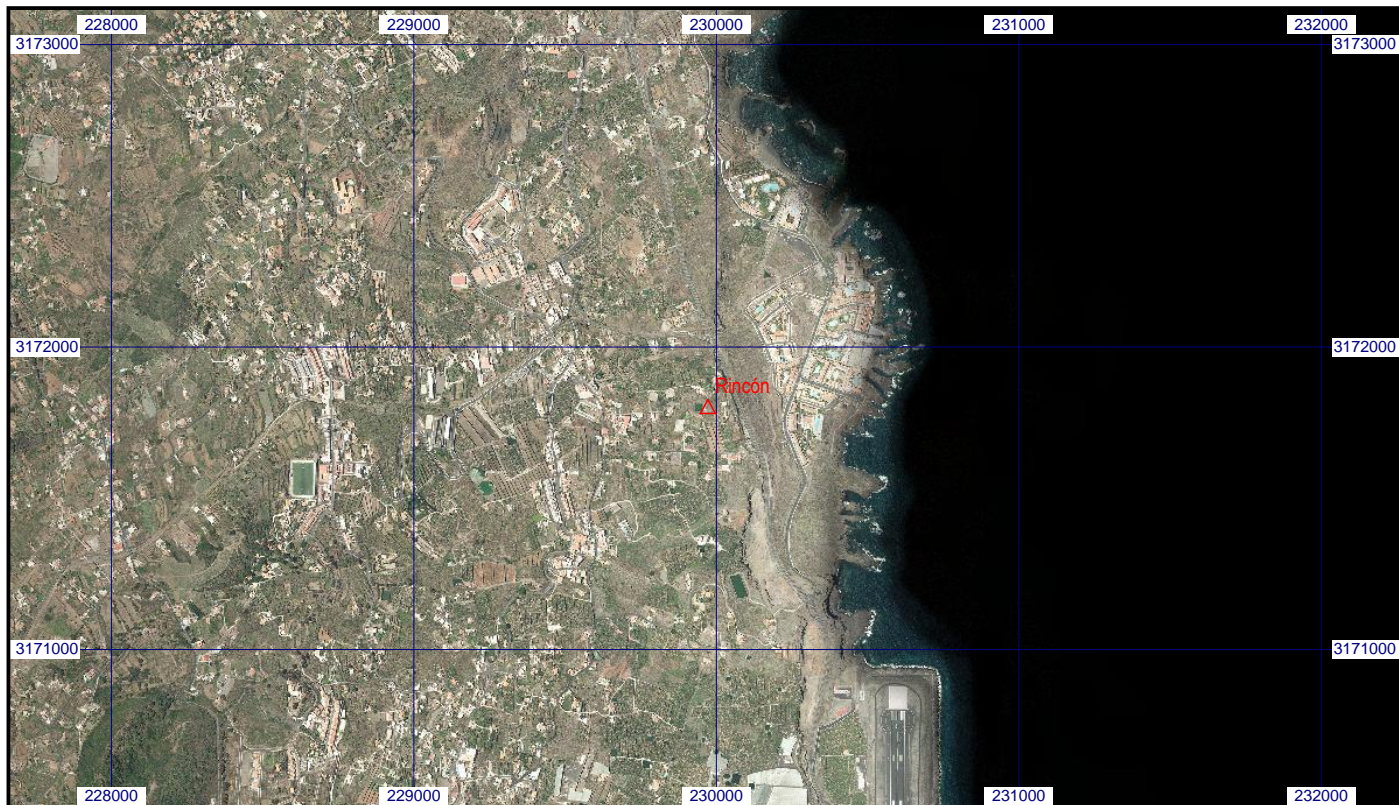
Cartografía de situación

Escala 1:25.000

Coordenadas REGCAN95. Huso 28
