## Reseña Vértice Geodésico

**Número.....:** 108695 (antes de 2013: 108756)  
**Nombre.....:** Bajo del Moro  
**Municipios:** La Oliva  
**Provincias:** Las Palmas  
**Fecha de Construcción.....:** 09 de septiembre de 1991  
**Pilar con centrado forzado..:** 1,20 m de alto, 0,30 m de diámetro.  
**Último cuerpo.....:** 0,20 m de alto, 1,00 m de ancho.  
**Total cuerpos.....:** 1 de 0,20 m de alto.

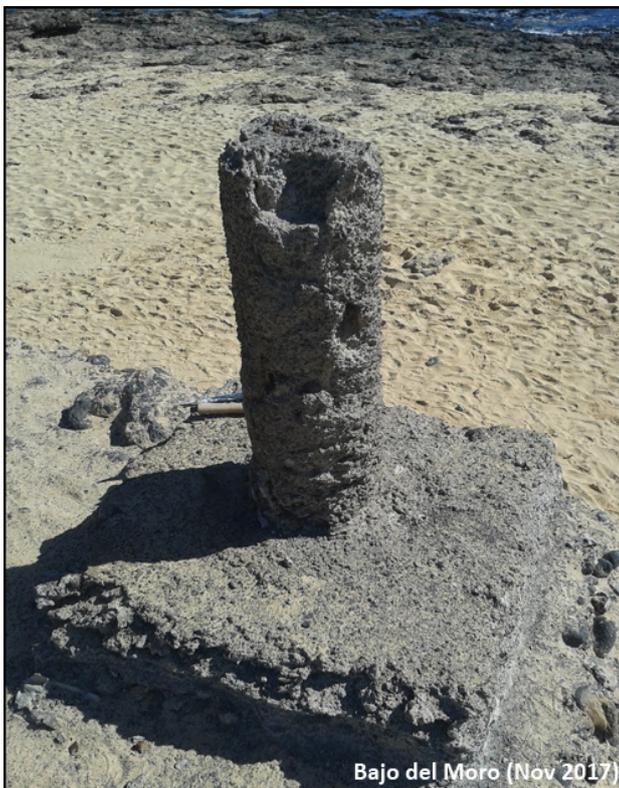
Bajo del Moro (Nov 2017)

Situado en la Isla de Fuerteventura, encima de una casamata abandonada de la costa, en la zona de dunas de Corralejo (El Jable) y a unos 2,5 Km. al S. de los hoteles "Tres Islas" y "Oliva Beach"

**Estado:** 11 de diciembre de 2013

**Pilar:** No estacionable **Base:** Desperfectos  
 Informe del estado del Vértice: [InfoRG.pdf](#)
