Reseña Vértice Geodésico

Número.....: 108863 (antes de 2013: 108984)
Nombre.....: Retama
Municipios: Tacoronte
Provincias: Santa Cruz de Tenerife
Fecha de Construcción.....: 01 de noviembre de 1982
Pilar con centrado forzado..: 1,20 m de alto, 0,30 m de diámetro.
Último cuerpo.....: 1,00 m de alto, 1,00 m de ancho.
Total cuerpos.....: 1 de 1,00 m de alto.

0108863 Retama

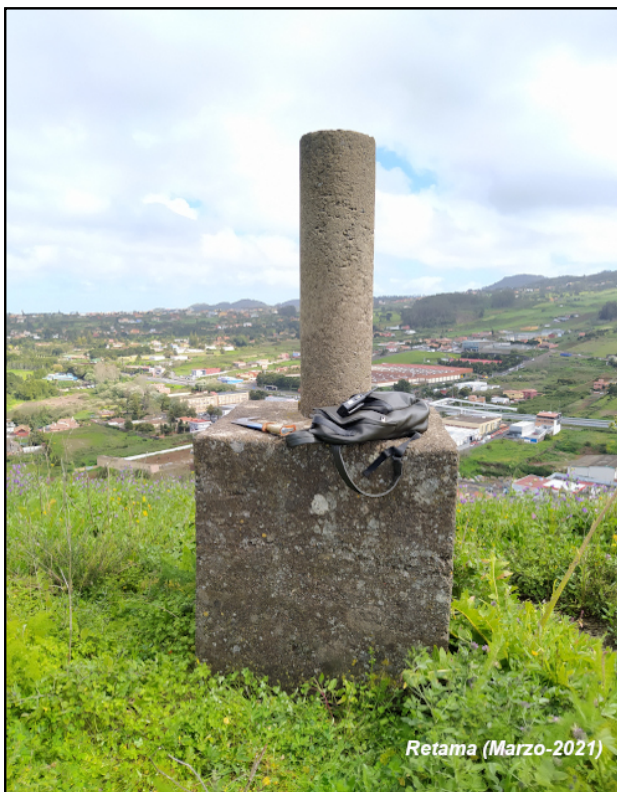
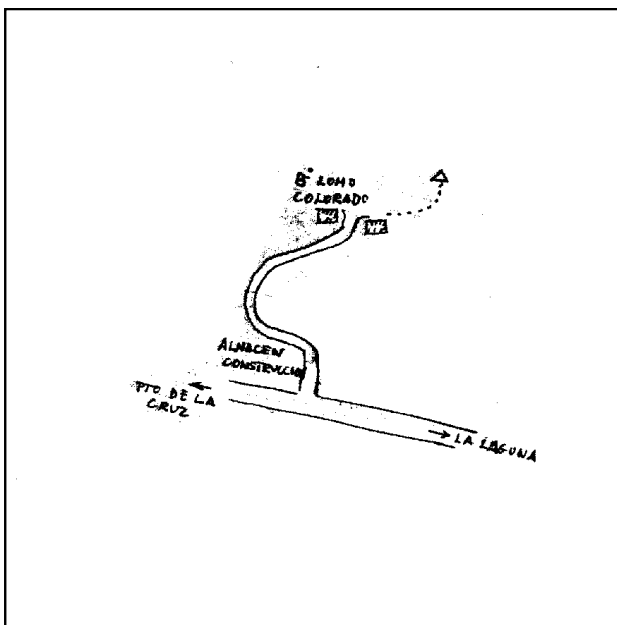
Parcialmente cubierto de materia vegetativa al Norte.

Pilar: Deteriorado
Informe del estado del Vértice: [InfoRG.pdf](#)

Base: Bueno
