Reseña Vértice Geodésico

Número.....: **108891** (antes de 2013: **109011**)
 Nombre.....: **Taco**
 Municipios: Santa Cruz de Tenerife
 Provincias: Santa Cruz de Tenerife
 Fecha de Construcción.....: 12 de septiembre de 1994
 Pilar con centrado forzado...: 1,20 m de alto, 0,30 m de diámetro.
 Último cuerpo.....: 1,00 m de alto, 1,00 m de ancho.
 Total cuerpos.....: 1 de 1,00 m de alto.

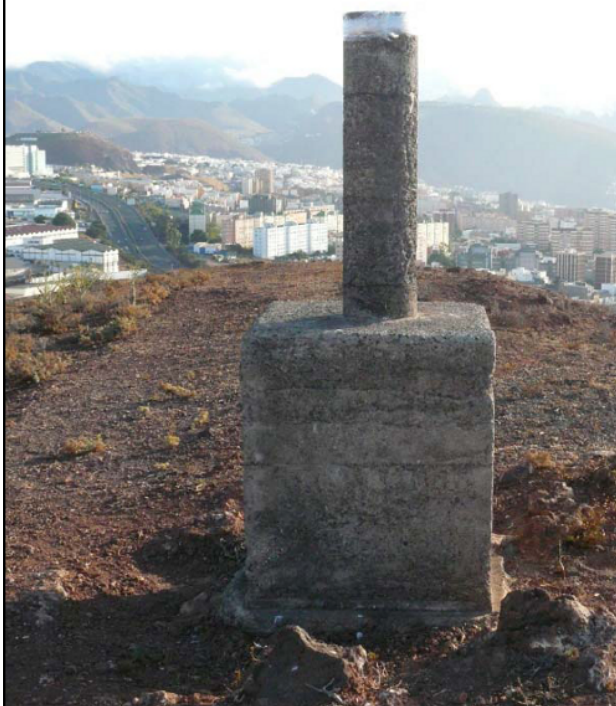
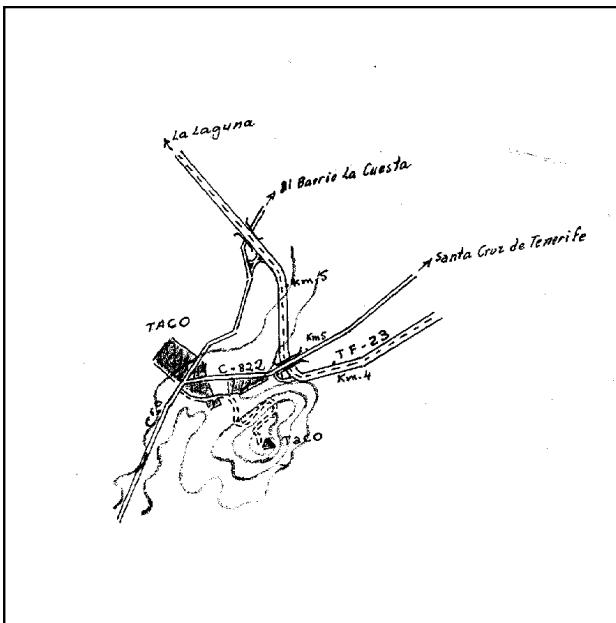
Taco (jul-09)

REGENTE ISLAS. La señal, con una base de 1m. de altura, no tiene clavo de nivelación. La estabilidad con vistas al futuro no parece nada buena, debido a los enormes vaciados que se han hecho en el terreno y que probablemente continuarán.
