Reseña Vértice Geodésico 10-may-2025

Número.....: 108898 (antes de 2013: 109018)
Nombre.....: Tenejías
Municipios: San Cristóbal de La Laguna
Provincias: Santa Cruz de Tenerife
Fecha de Construcción.....: 01 de diciembre de 1982
Pilar sin centrado forzado...: 1,20 m de alto, 0,30 m de diámetro.
Último cuerpo.....: 1,00 m de alto, 1,00 m de ancho.
Total cuerpos.....: 1 de 1,00 m de alto.

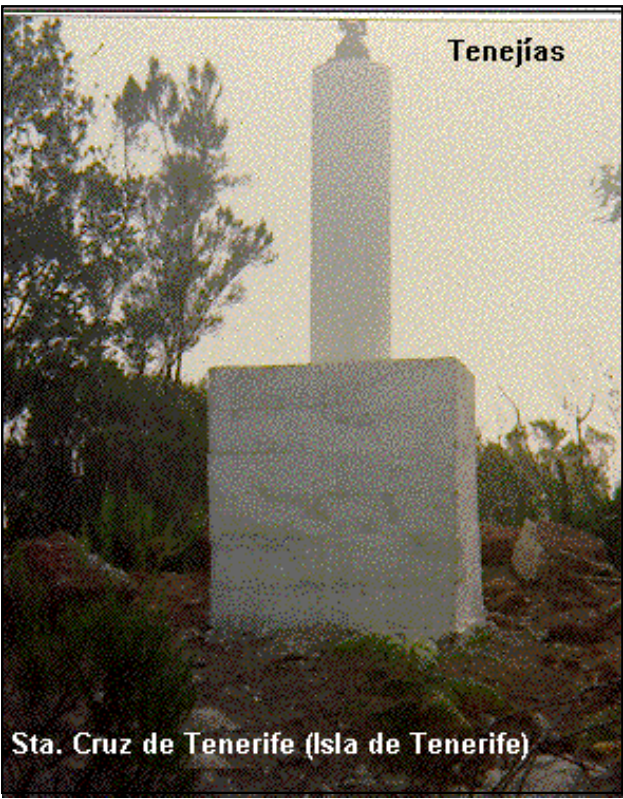
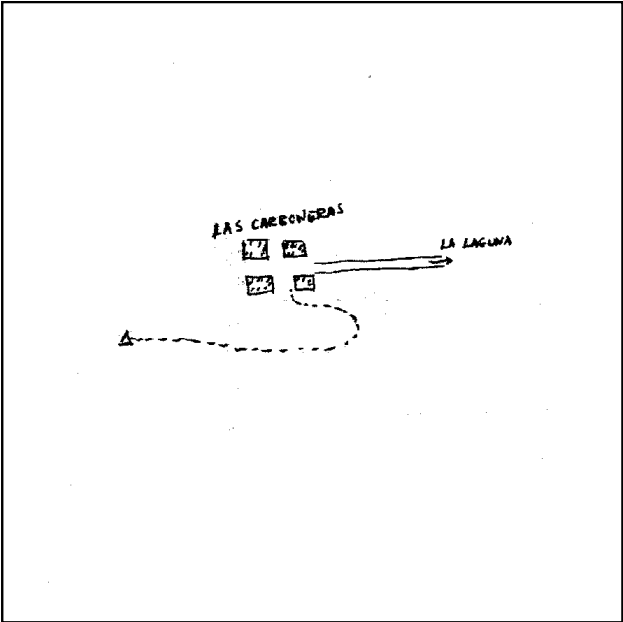
Situado en el punto más alto del Roque de Tenejías, a unos 800 m. al N.O. de Las Carboneras, en terreno de pinar.

Inmerso en la maleza.

Estado: 01 de marzo de 2008
Pilar: Bueno
Base: Bueno
 Informe del estado del vértice: [InfoRG.pdf](#)
