Reseña Vértice Geodésico 10-may-2025

Número.....: 108917 (antes de 2013: 109037)
Nombre.....: Paso
Municipios: Santa Cruz de Tenerife
Provincias: Santa Cruz de Tenerife
Fecha de Construcción.....: 01 de diciembre de 1982
Pilar sin centrado forzado...: 1,20 m de alto, 0,30 m de diámetro.
Último cuerpo.....: 0,20 m de alto, 1,00 m de ancho.
Total cuerpos.....: 2 de 1,20 m de alto.

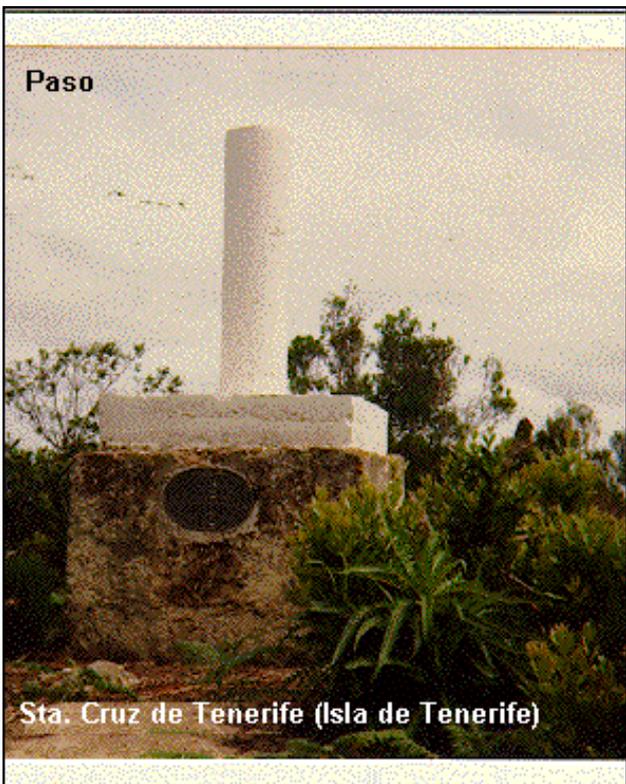
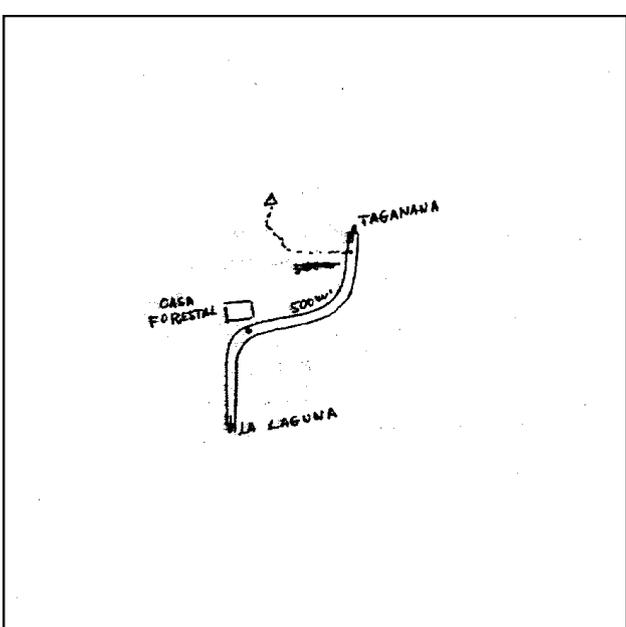
Horizonte GPS:
Inmerso en la maleza.

Situación:
Situado en lo alto del Roque de Taganana, a unos 200 m. de la carretera.
