Reseña Vértice Geodésico 10-may-2025

Número.....: 109076 (antes de 2013: 109247)
Nombre.....: Gamón
Municipios: Puerto del Rosario
Provincias: Las Palmas
Fecha de Construcción.....: 02 de septiembre de 1991
Pilar con centrado forzado..: 1,20 m de alto, 0,30 m de diámetro.
Último cuerpo.....: 1,00 m de alto, 1,00 m de ancho.
Total cuerpos.....: 1 de 1,00 m de alto.

0109076 Gamón

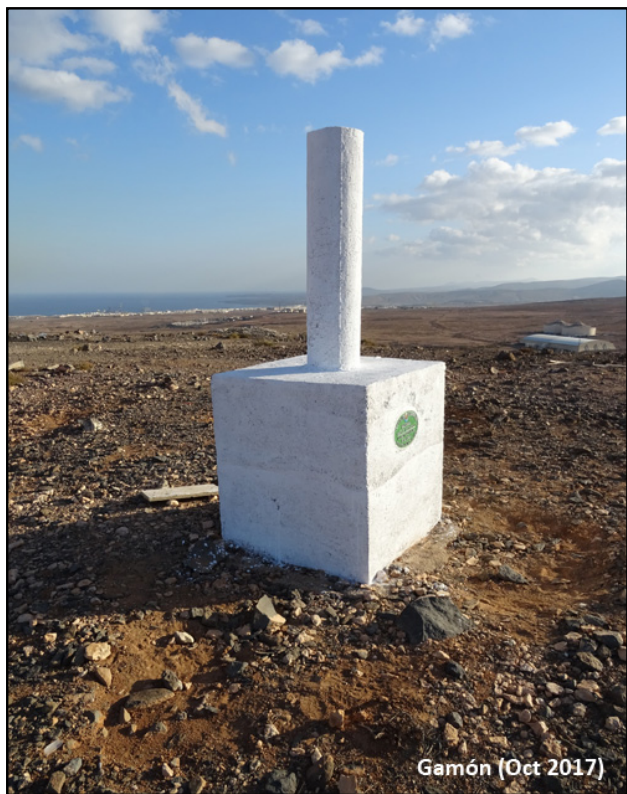
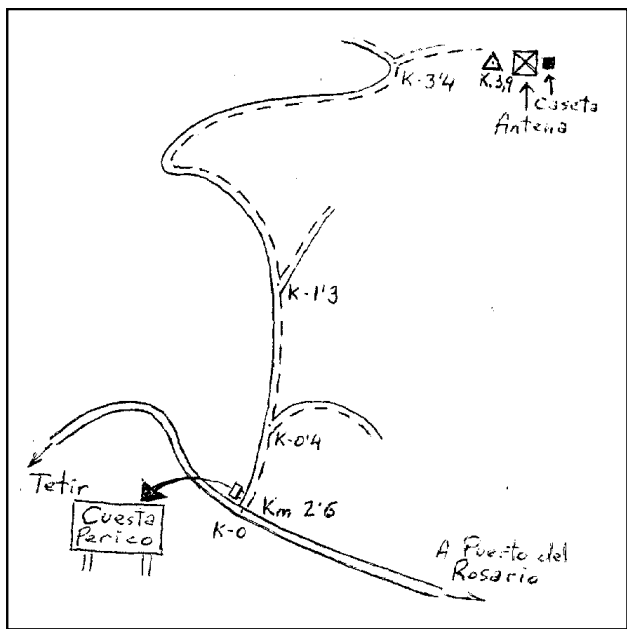
Situación:
 Situado en la Isla de Fuerteventura, en lo más alto de la Montañaeta del Gamón, a unos metros al O. de la antena que hay.

Horizonte GPS:
 Posible sombra de una antena.
