Reseña Vértice Geodésico 10-may-2025

Número.....: 109098 (antes de 2013: 109258)
Nombre.....: Tío Viña
Municipios: La Oliva
Provincias: Las Palmas
Fecha de Construcción.....: 26 de agosto de 1991
Pilar con centrado forzado..: 1,20 m de alto, 0,30 m de diámetro.
Último cuerpo.....: 0,50 m de alto, 1,00 m de ancho.
Total cuerpos.....: 1 de 0,50 m de alto.

Situación:
 Situado en la Isla de Fuerteventura, sobre el mojón de costa nº 86 que queda en su interior y que está en la Punta del Bajo del Tío Viña, a unos 3 Km. al N.

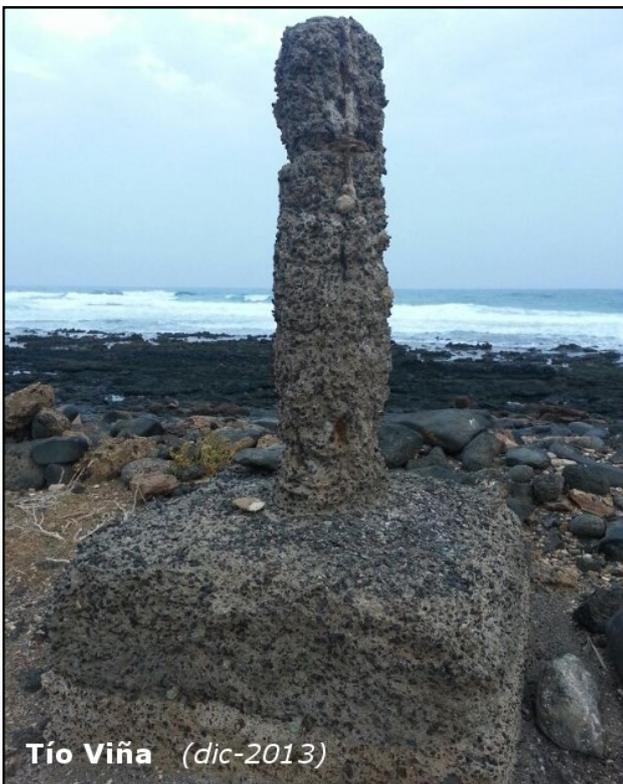
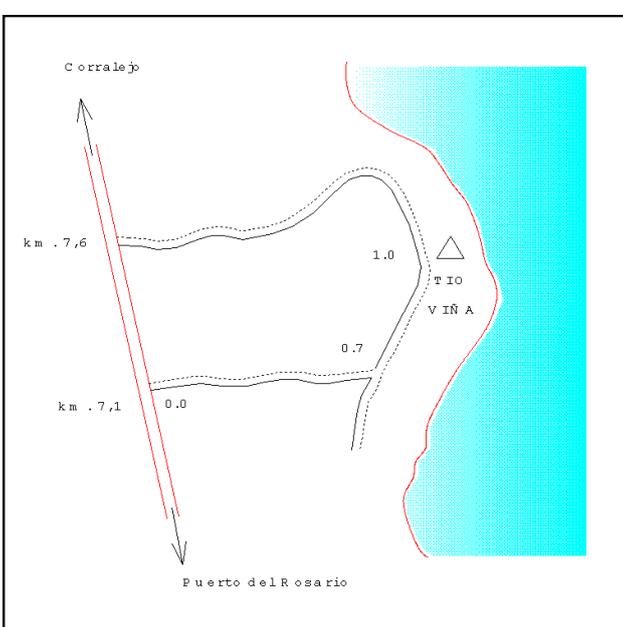
Acceso:
 Desde Puerto del Rosario, por la carretera, por la costa a Corralejo, al llegar al Km. 7,100, se entra a la derecha por un camino que a 700 m. desemboca en otro, se sigue a la izquierda y a los 1.000 m. se llega a la señal, que está a la derecha. Nota de 1.994: Acceso según reseña, aunque con ligeras variaciones por estar elevada la carretera a Corralejo. Es mejor el acceso por el Km. 7,600 (ver nuevo croquis). Vértice en buen estado de conservación. Horizonte despejado. No hay antenas cerca y el mar está a unos 10 m. aproximadamente.

Horizonte GPS:
 Despejado

Estado: 11 de diciembre de 2013
Pilar: No estacionable **Base:** Desperfectos
 Informe del estado del Vértice: [InfoRG.pdf](#)
