**Reseña Vértice Geodésico** 21-jun-2025

**Número.....:** 109124 (antes de 2013: 109344)  
**Nombre.....:** Baracán  
**Municipios:** Buenavista del Norte  
**Provincias:** Santa Cruz de Tenerife  
**Fecha de Construcción.....:** 01 de noviembre de 1982  
**Pilar sin centrado forzado...:** 1,20 m de alto, 0,30 m de diámetro.  
**Último cuerpo.....:** 1,00 m de alto, 1,00 m de ancho.  
**Total cuerpos.....:** 1 de 1,00 m de alto.

**Situación:**  
Situado en lo alto del cerro Bacarán.

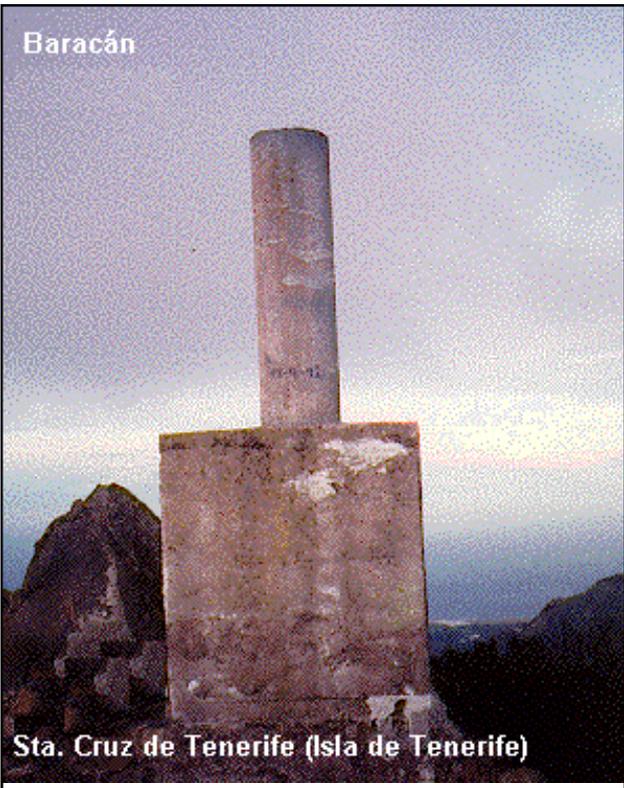
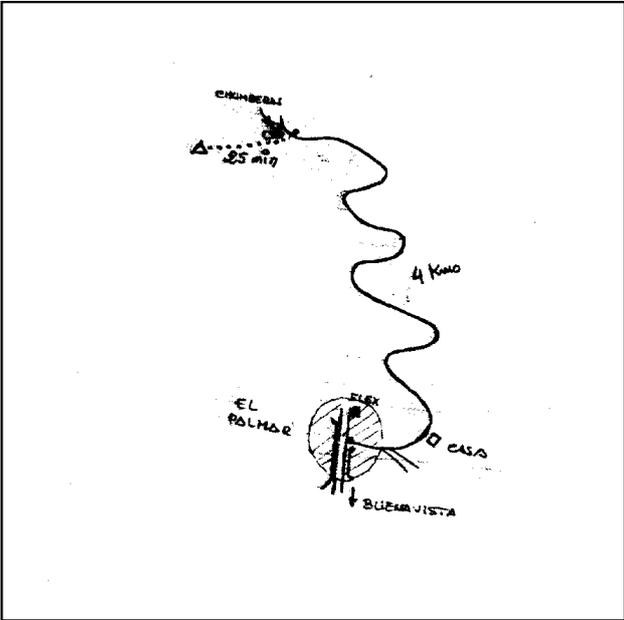
**Horizonte GPS:**  
Despejado

**Estado:** 10 de octubre de 2007  
**Pilar:** Bueno  
**Base:** Bueno  
 Informe del estado del vértice: [InfoRG.pdf](#)
