Reseña Vértice Geodésico

Número.....: 109753 (antes de 2013: 109973)
Nombre.....: Abona
Municipios: Arico
Provincias: Santa Cruz de Tenerife
Fecha de Construcción.....: 01 de noviembre de 1982
Pilar con centrado forzado..: 1,20 m de alto, 0,30 m de diámetro.
Último cuerpo.....: 1,00 m de alto, 1,00 m de ancho.
Total cuerpos.....: 1 de 1,00 m de alto.

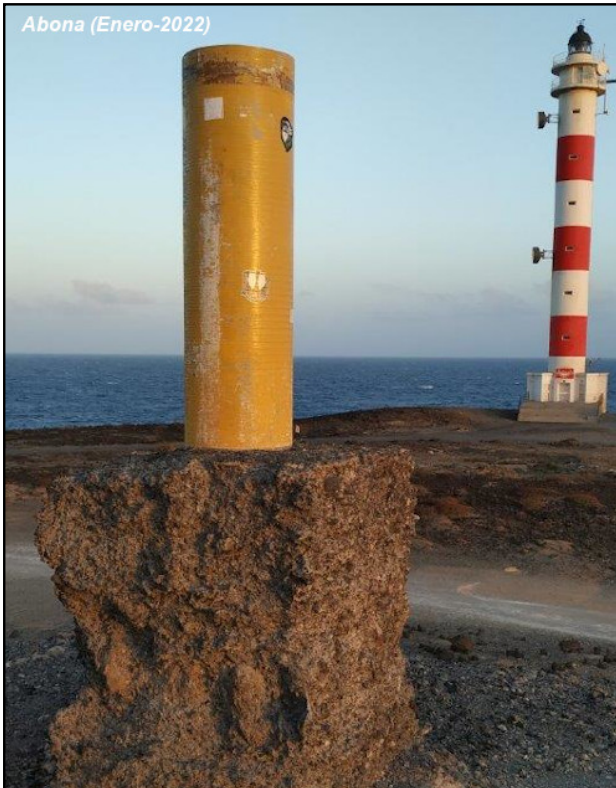
REGENTE ISLAS. El lugar está despejado, pasa una línea de teléfono que va al faro a unos 25 m. de distancia, pero por debajo del nivel de la señal. Sobre la base hay un clavo de nivelación, pero el nº que lo marca no está legible.

Pilar: Bueno
Informe del estado del vértice: [InfoRG.pdf](#)

Base: Desperfectos
