Reseña Vértice Geodésico

Número.....: 110525 (antes de 2013: 111591)
Nombre.....: Rincón
Municipios: Frontera
Provincias: Santa Cruz de Tenerife
Fecha de Construcción.....: 02 de julio de 1984
Pilar con centrado forzado..: 1,20 m de alto, 0,30 m de diámetro.
Último cuerpo.....: 0,30 m de alto, 1,00 m de ancho.
Total cuerpos.....: 1 de 0,30 m de alto.

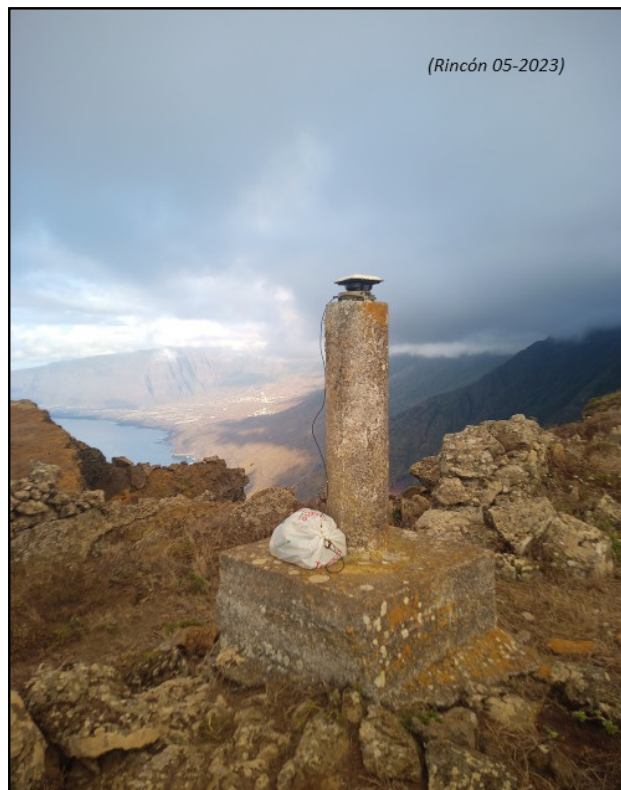
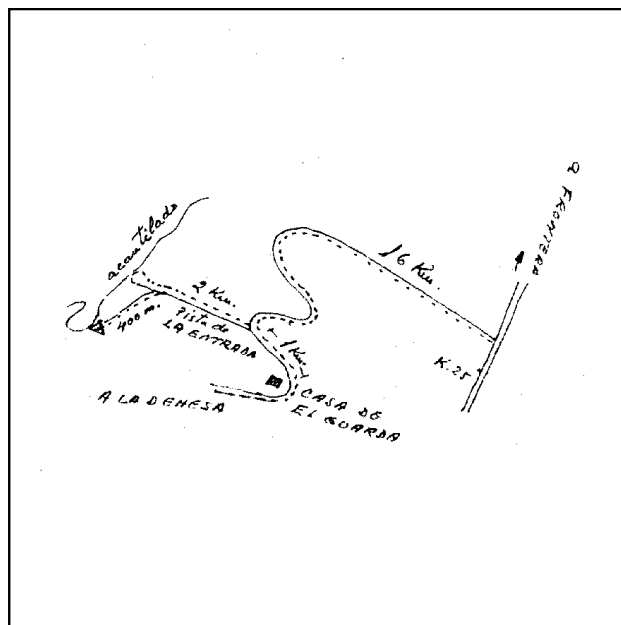
Situado en la isla de Hierro, a 30 m. del borde del acantilado y junto a un muro de piedras, en terreno de erial y pasto y sobre roca basáltica.

Despejado.

Pilar: Bueno
Informe del estado del Vértice: [InfoRG.pdf](#)

Base: Bueno
