Reseña Vértice Geodésico 10-may-2025

Número.....: 110578 (antes de 2013: 111256)
Nombre.....: Tancajote
Municipios: Valverde
Provincias: Santa Cruz de Tenerife
Fecha de Construcción.....: 24 de junio de 1984
Pilar sin centrado forzado...: 1,20 m de alto, 0,30 m de diámetro.
Último cuerpo.....: 0,20 m de alto, 1,00 m de ancho.
Total cuerpos.....: 1 de 0,20 m de alto.

Situación:
 Situado en la isla de Hierro, en lo alto del cono volcánico de la montaña Tancajote o Bermeja, próximo al pozo de Las Calcosas.

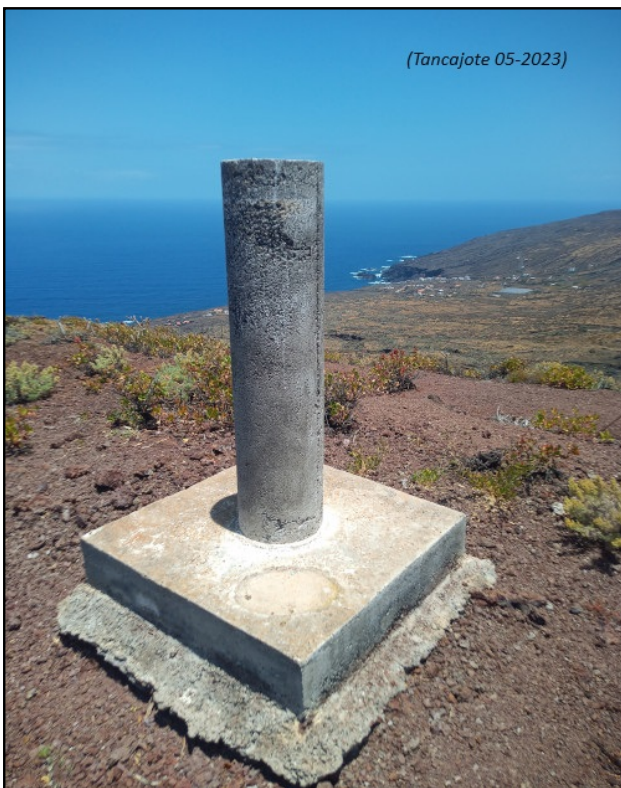
Acceso:
 Desde Erese, a pie, por camino de herradura, unos 2 Km. tardándose 1 hora.

Horizonte GPS:
 Despejado.

Estado: 24 de mayo de 2023
Pilar: Bueno
Base: Bueno
 Informe del estado del Vértice: [InfoRG.pdf](#)
