Reseña Vértice Geodésico

Número.....: 110586 (antes de 2013: 111216)
Nombre.....: Toril
Municipios: Valverde
Provincias: Santa Cruz de Tenerife
Fecha de Construcción.....: 10 de junio de 1984
Pilar sin centrado forzado...: 1,20 m de alto, 0,30 m de diámetro.
Último cuerpo.....: 0,20 m de alto, 1,00 m de ancho.
Total cuerpos.....: 2 de 1,20 m de alto.

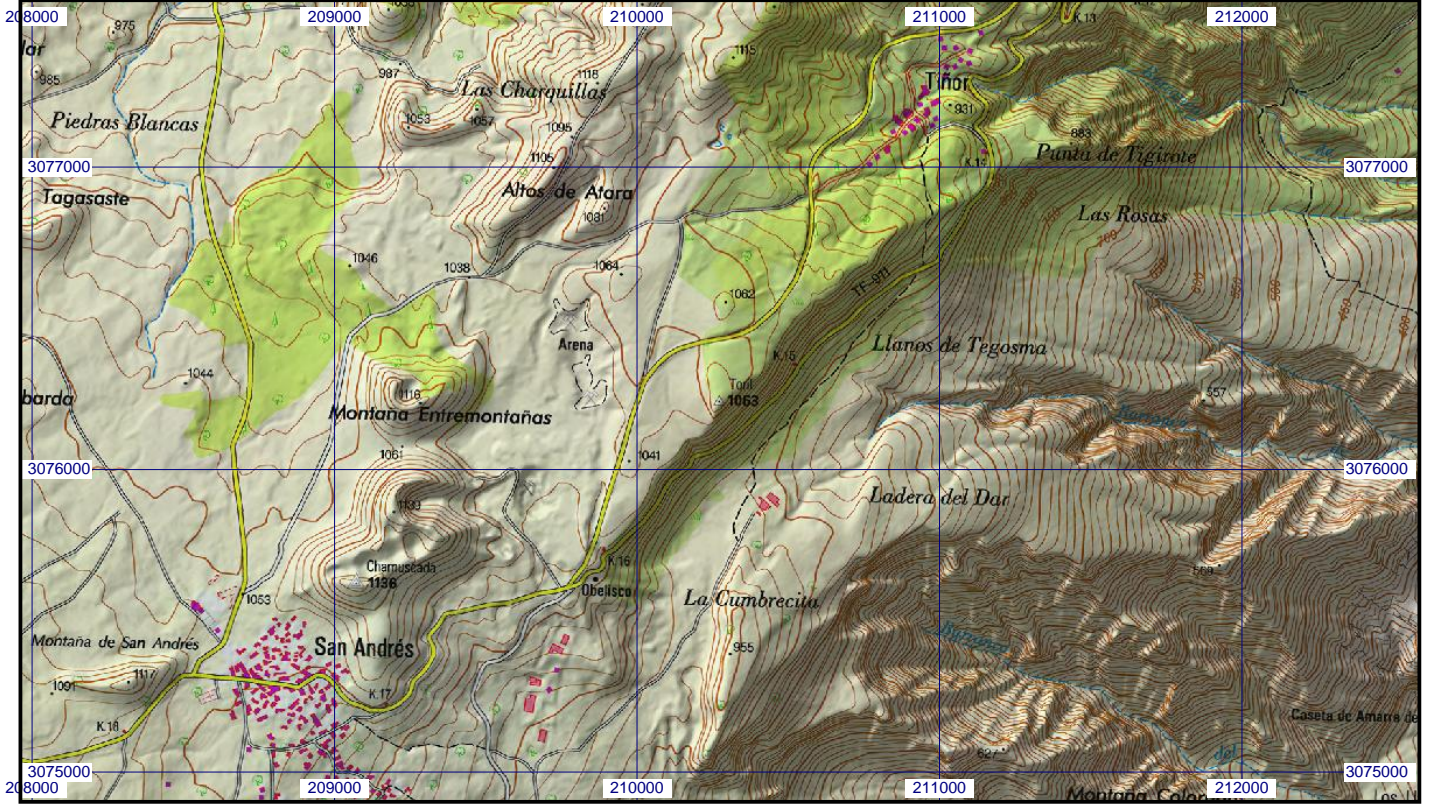
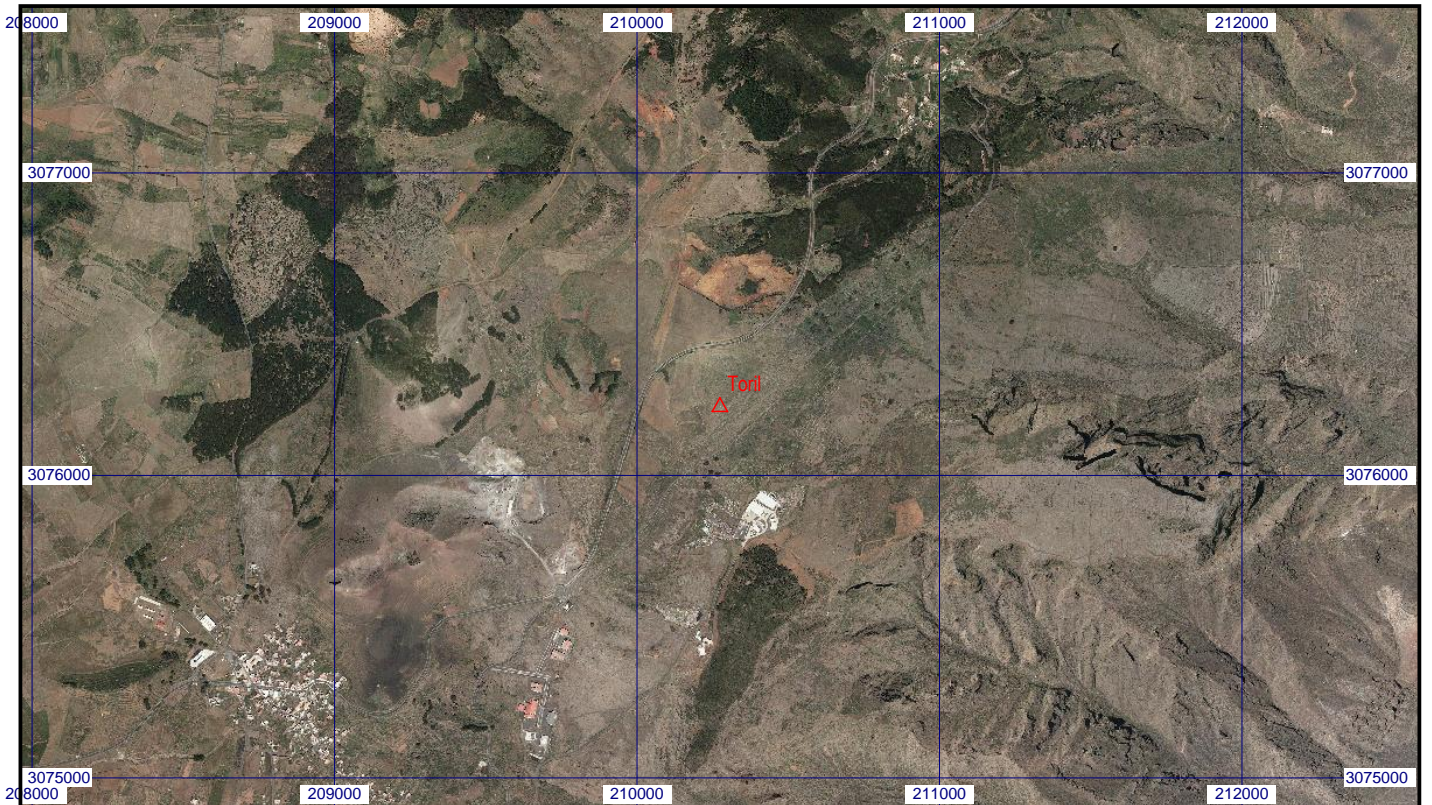
0110586 Toril

Cartografía de situación

Escala 1:25.000

Coordenadas REGCAN95. Huso 28
