## Reseña de Señal de Nivelación

Número: **115**

Nombre: **NGY444\* (Montoro)**

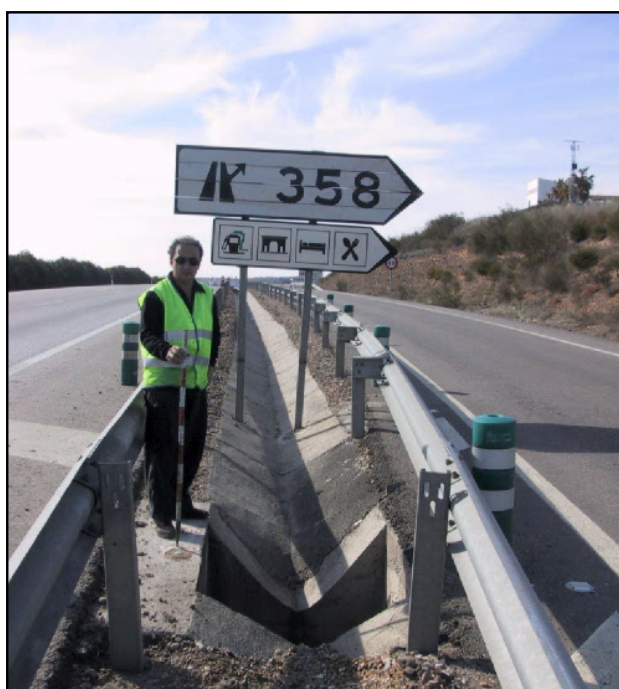
Clavo metálico semiesférico incrustado aproximadamente en el Km. 357.300 de la margen N de la Carretera N-IV . Dista unos 100 m. de la señal 527079 (NGY443). Clavo incrustado en alcantarilla.
