## Reseña de Señal de Nivelación

Número: **126**

Nombre: **NGY 798\* (Verín)**

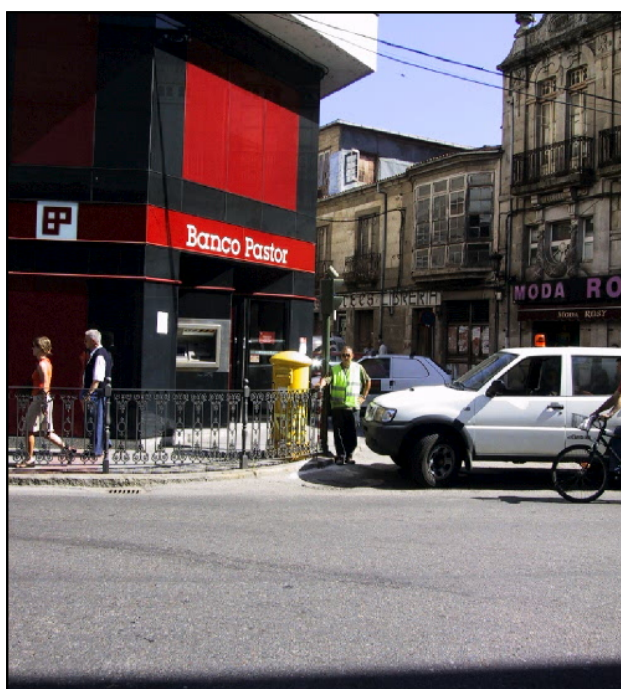
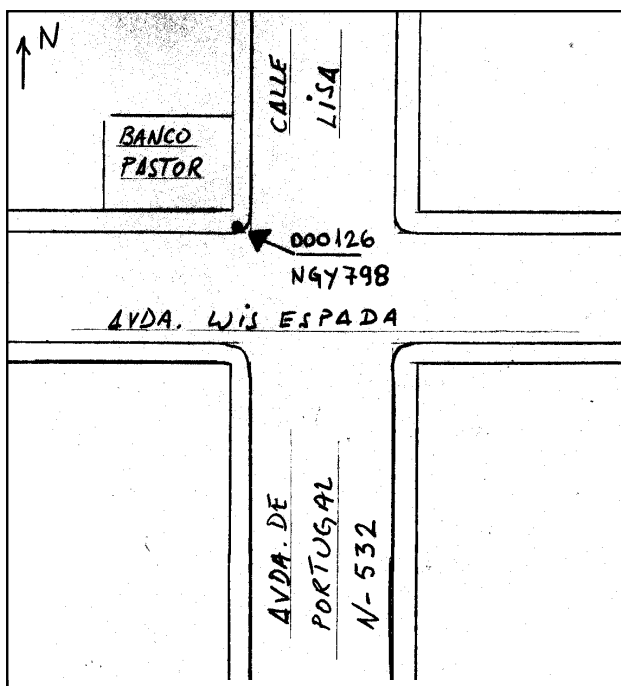
Clavo metálico semiesférico incrustado en la esquina donde se ubica el Banco Pastor, encima del bordillo de la acera y junto al buzón de correos, en el cruce de las calles avda. Luis Espada y el comienzo de la avda. de Portugal, en el centro de Verín.
