Reseña de Señal de Nivelación

Número: **131**

Nombre: **NGZ 85* (Rio)**

Línea o Ramal: **Puntos Nodales**

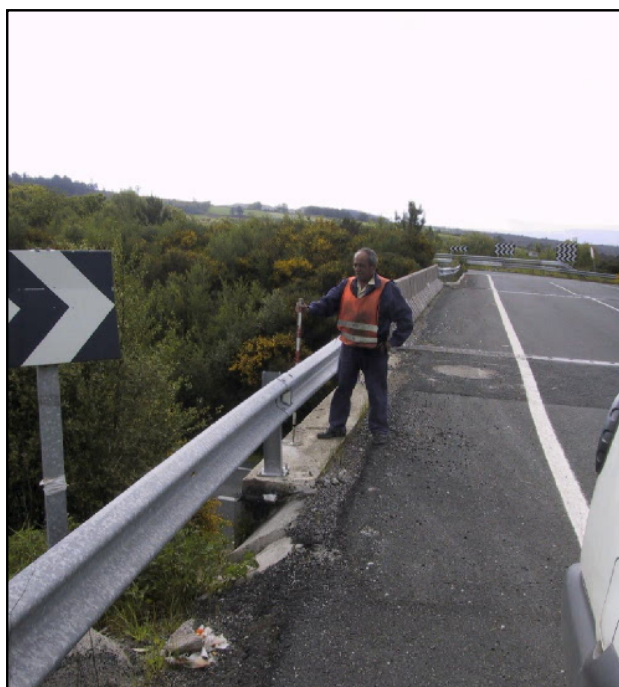
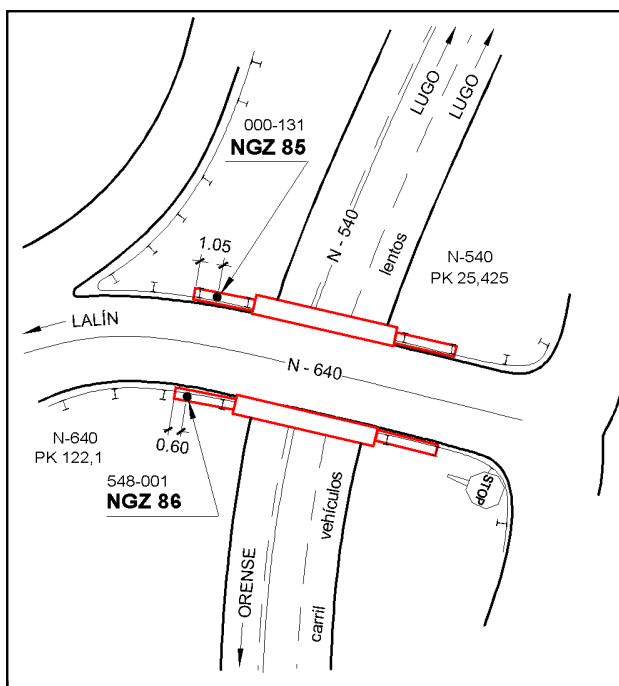
Clavo metálico cuya cabeza tiene la inscripción NGZ 85 incrustado aproximadamente en el Km. 122,100 de la margen Norte de la Carretera N-640, en un paso elevado sobre la N-540 (km. 25.425). A 1.05 metros del extremo Oeste del estribo NO del paso elevado, en el comienzo de la N-640, por detrás de la bionda, según croquis.
