Reseña de Señal de Nivelación

Número: **56**

Nombre: **BI-30* (Durango)**

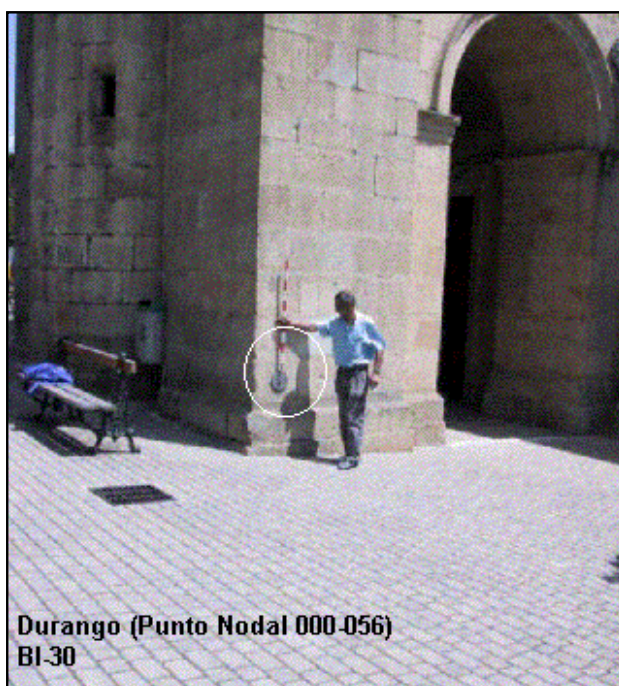
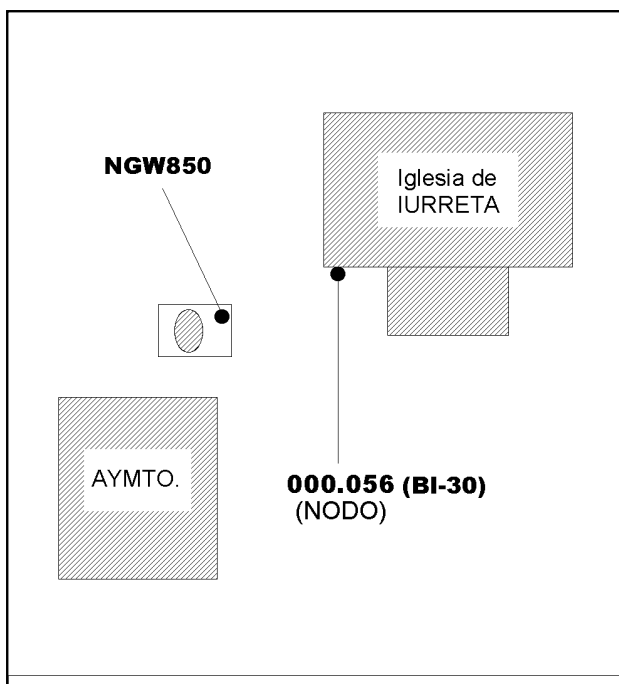
Clavo metálico semiesférico incrustado en la esquina SW de la iglesia de Iurreta.
