Reseña de Señal de Nivelación

Número: **201009**
Nombre: **NGJ824**
Línea o Ramal: **201. Durango - Behovia**

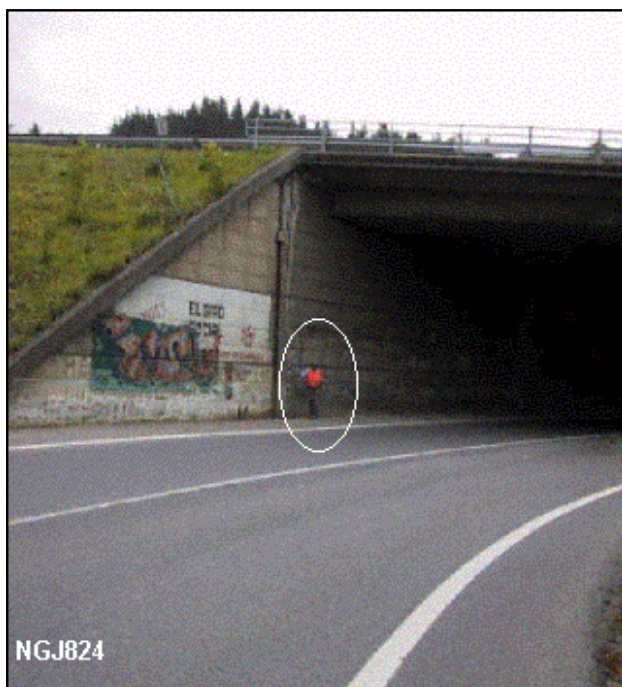
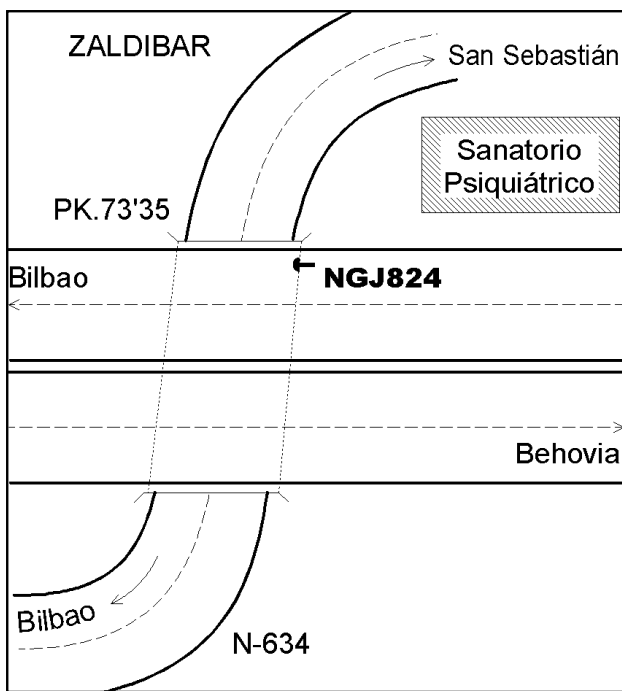
Clavo metálico semiesférico incrustado horizontalmente aproximadamente en el Km. 73.350 de la margen E de la Carretera Nacional 634 en el muro de la autopista que cruza dicha carretera.
