## Reseña de Señal de Nivelación

**Número:** 201016  
**Nombre:** BI-08  
**Línea o Ramal:** 201. Durango - Behovia

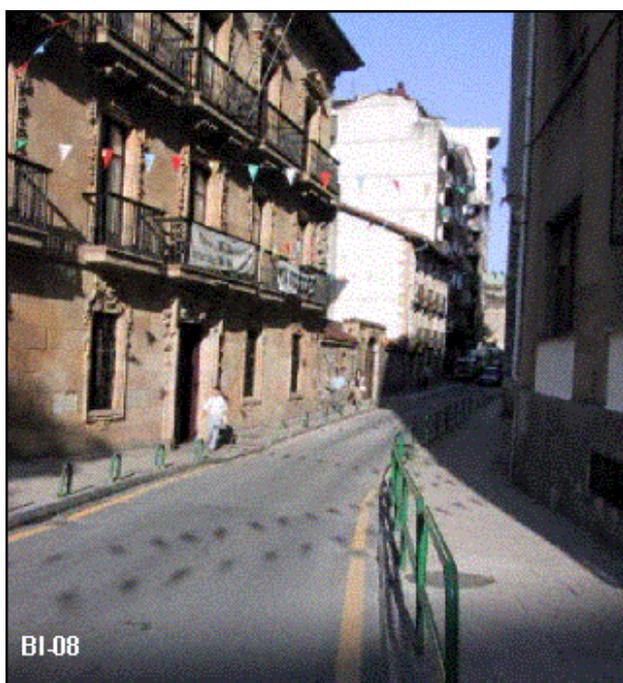
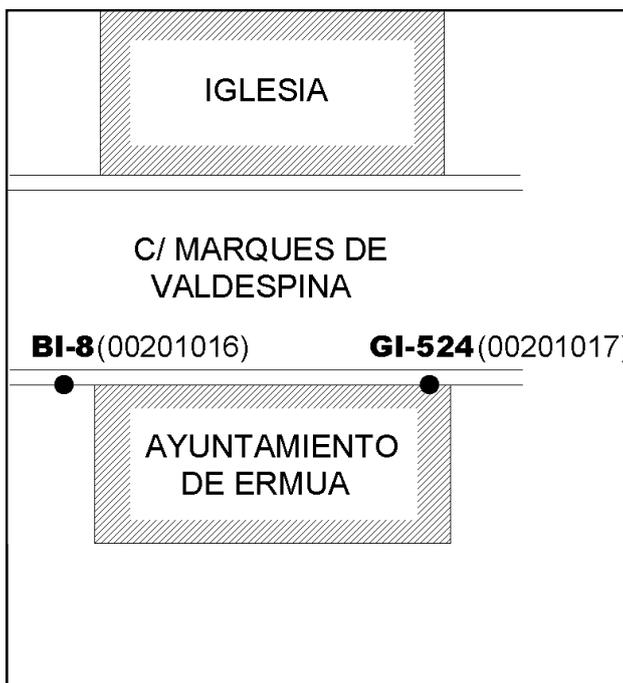
Clavo metálico semiesférico incrustado horizontalmente en la fachada del Ayuntamiento de Ermua, según reseña gráfica.
