## Reseña de Señal de Nivelación

Número: **201032**  
Nombre: **SS51.9**  
Línea o Ramal: **201. Durango - Behovia**

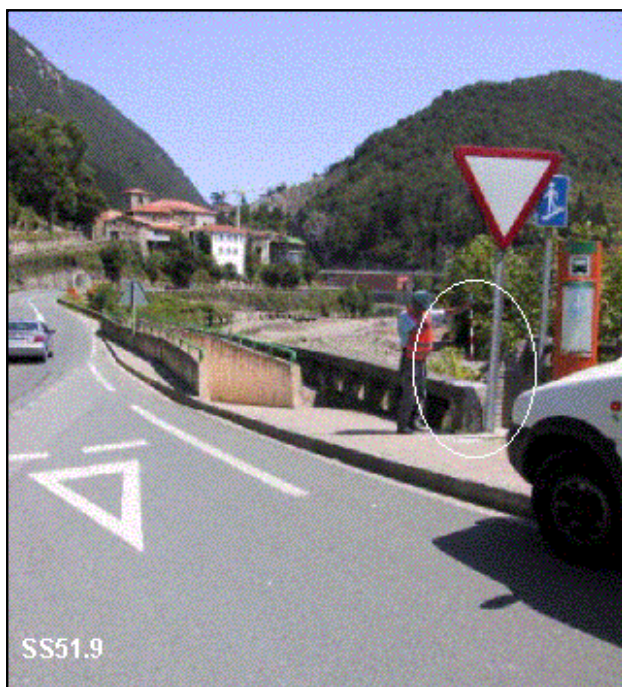
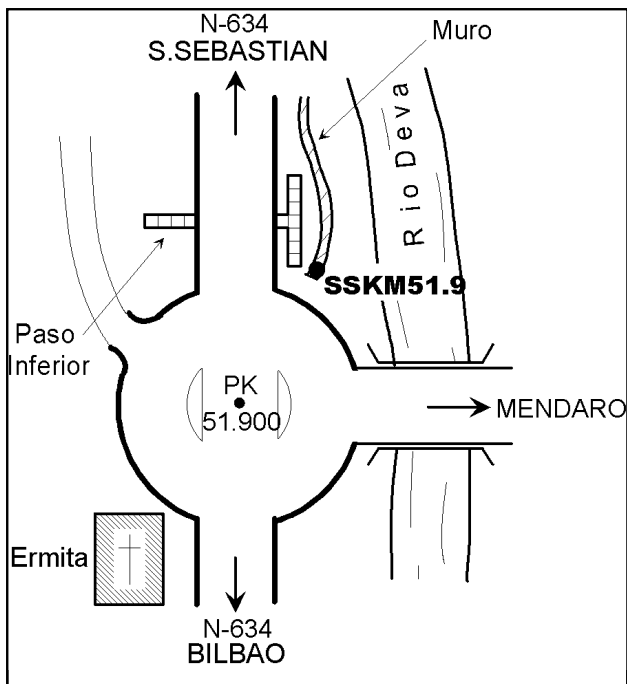
Clavo metálico semiesférico incrustado aproximadamente en el Km. 51.9 de la margen E de la Carretera Nacional 634 en muro de contención en una rotonda, según reseña gráfica.
