## Reseña de Señal de Nivelación

**Número:** 201047  
**Nombre:** NGW860  
**Línea o Ramal:** 201. Durango - Behovia

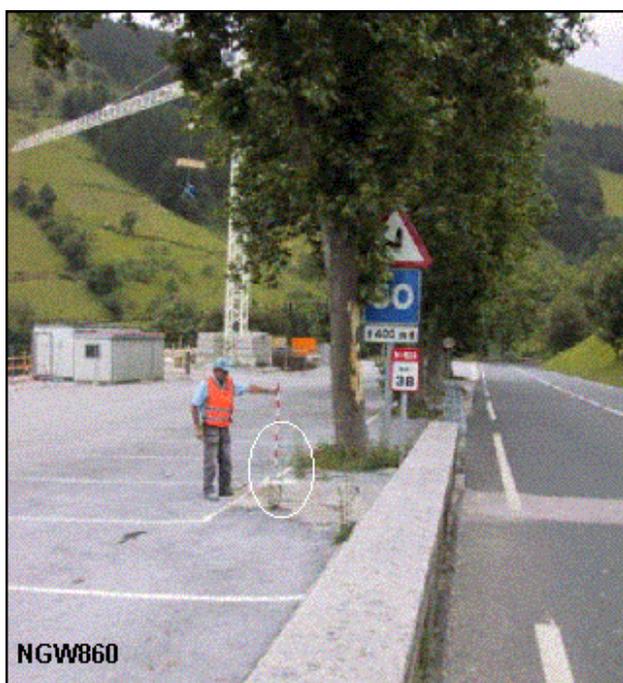
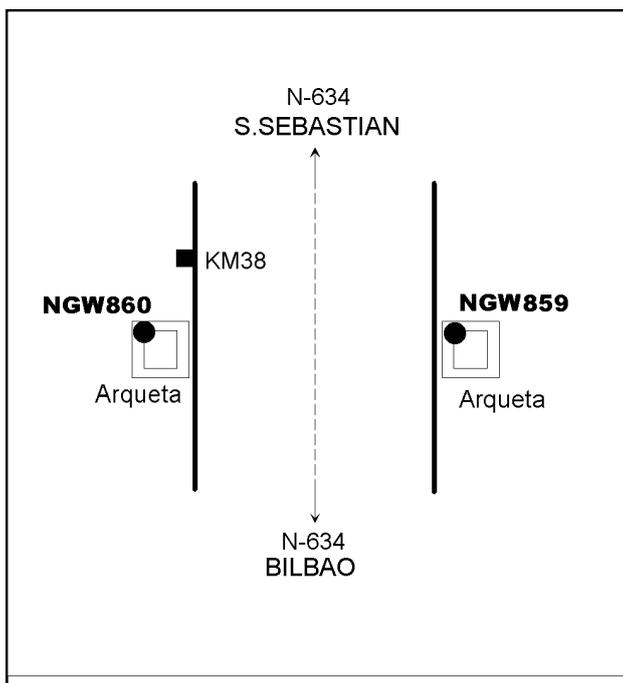
Clavo metálico semiesférico incrustado aproximadamente en el Km. 38 de la Carretera Nacional 634 en una arqueta según reseña gráfica.
