## Reseña de Señal de Nivelación

**Número:** 201058  
**Nombre:** ZUMA2  
**Línea o Ramal:** 201. Durango - Behovia

**Municipio:** Zumaia  
**Provincia:** Gipuzkoa  
**Hoja MTN50:** 63  
**Señal:** Principal      **En posición:** Horizontal  
**Señalizada:** 01 de enero de 1990  
**Nivelada:** 01 de enero de 2002

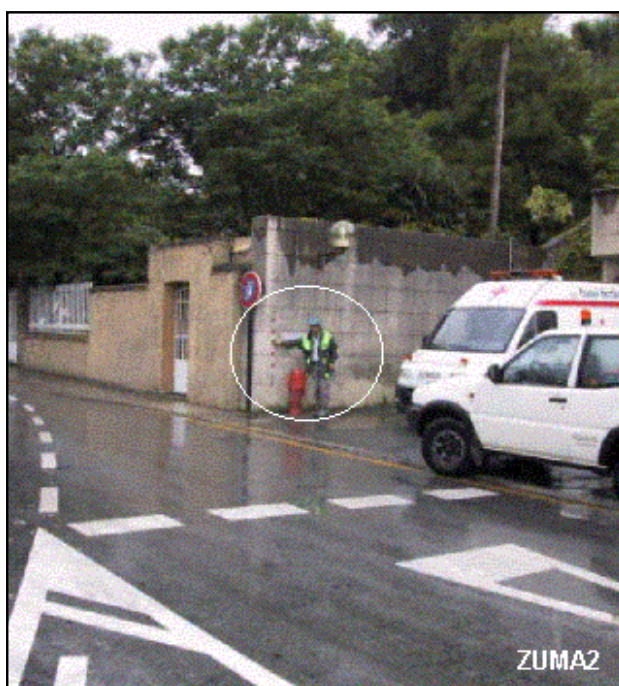
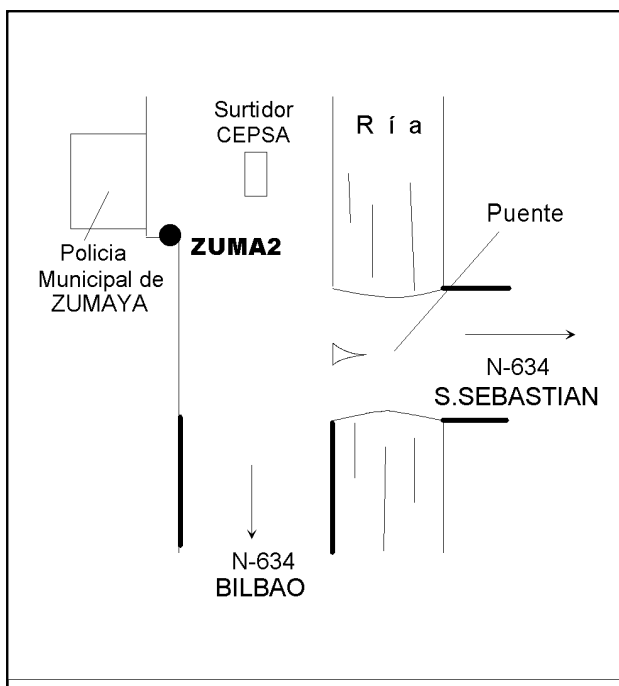
Clavo metálico semiesférico incrustado en el edificio de la antigua Cruz Roja ahora Policía Municipal de Zumaya.
