## Reseña de Señal de Nivelación

**Número:** 201060  
**Nombre:** SSKM26  
**Línea o Ramal:** 201. Durango - Behovia

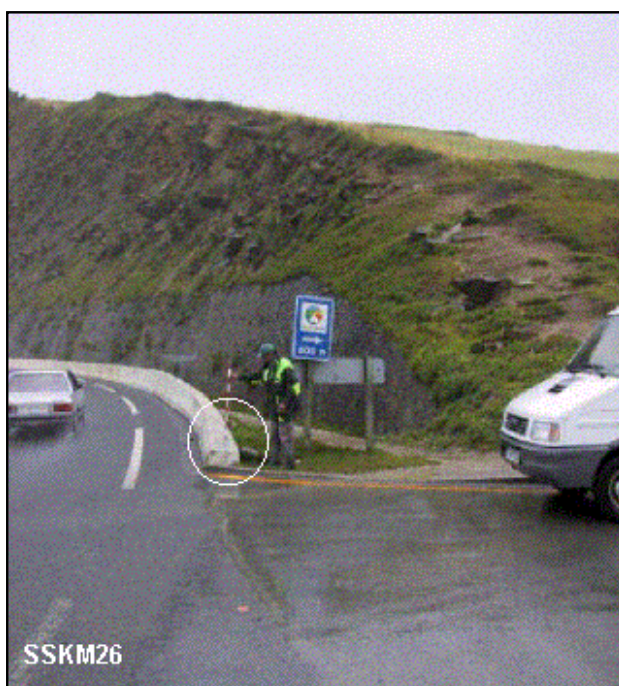
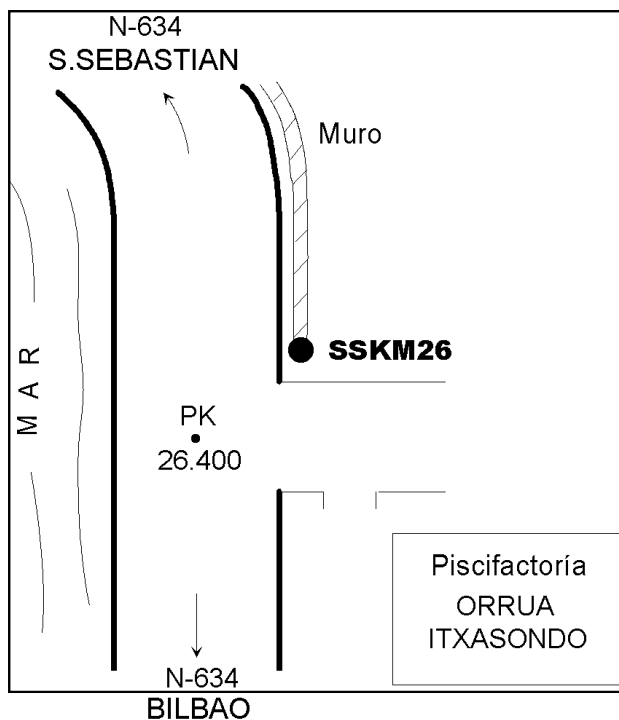
SSKM26

Clavo metálico semiesférico incrustado aproximadamente en el Km. 26.4 de la margen E de la Carretera Nacional 634 en un muro.
