**Reseña de Señal de Nivelación** 10-may-2025

**Número:** 201076  
**Nombre:** NGW865  
**Línea o Ramal:** 201. Durango - Behovia

**Municipio:** Orio  
**Provincia:** Gipuzkoa  
**Hoja MTN50:** 64  
**Señal:** Principal **En posición:** Vertical  
**Señalizada:** 29 de julio de 2001  
**Nivelada:** 01 de enero de 2002

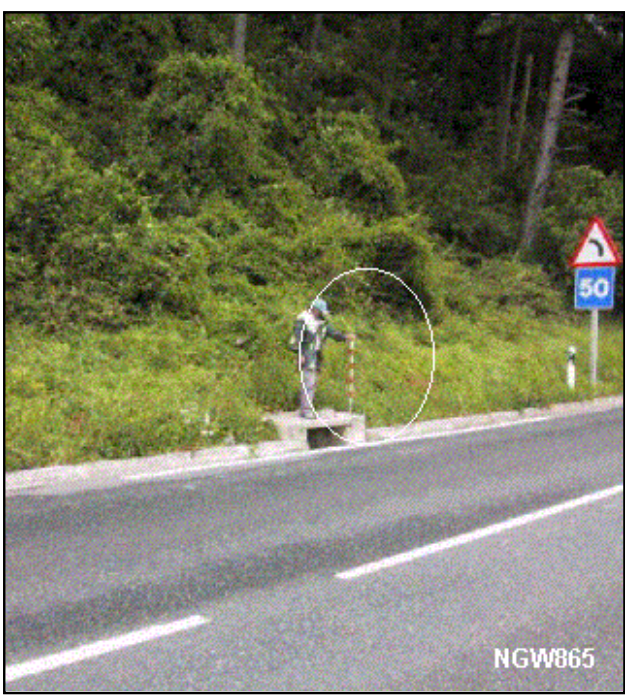
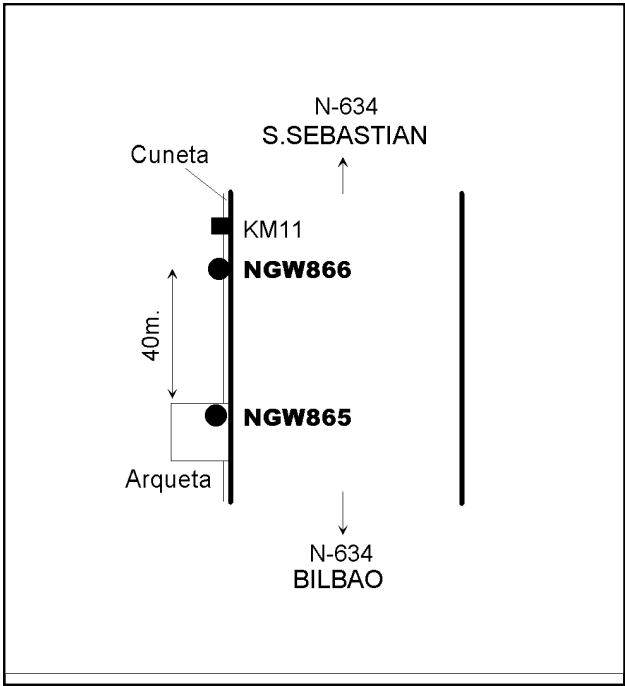
Clavo metálico semiesférico incrustado aproximadamente en el Km.11 de la margen N de la Carretera Nacional 634 en una arqueta, según reseña gráfica.
