## Reseña de Señal de Nivelación

**Número:** 201100  
**Nombre:** CAPV(735)  
**Línea o Ramal:** 201. Durango - Behovia

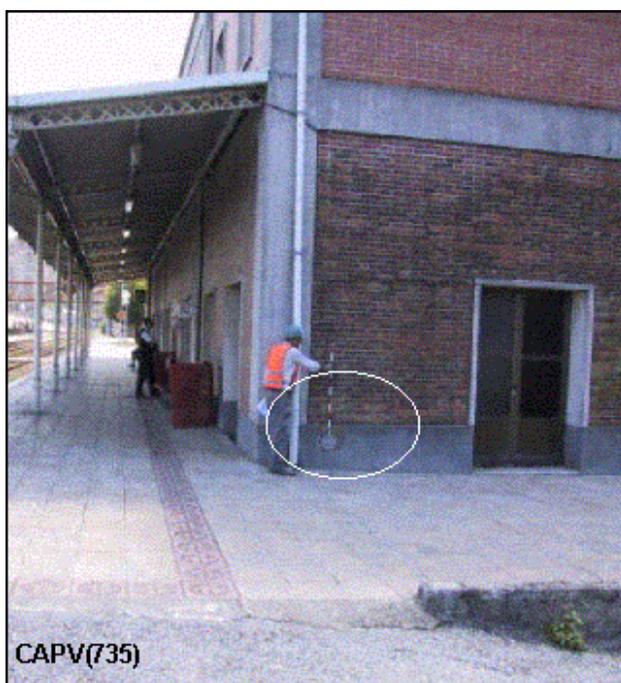
CAPV(735)

Clavo metálico semiesférico incrustado aproximadamente en el Km.465.550 de la Carretera Nacional 1. En el edificio de la estación de FF.CC. de Pasajes.
