## Reseña de Señal de Nivelación

**Número:** 201106  
**Nombre:** NPF4  
**Línea o Ramal:** 201. Durango - Behovia

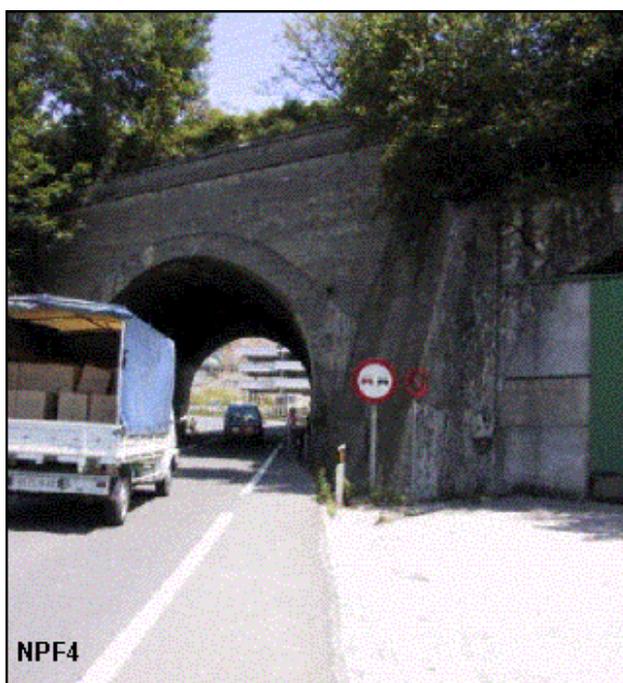
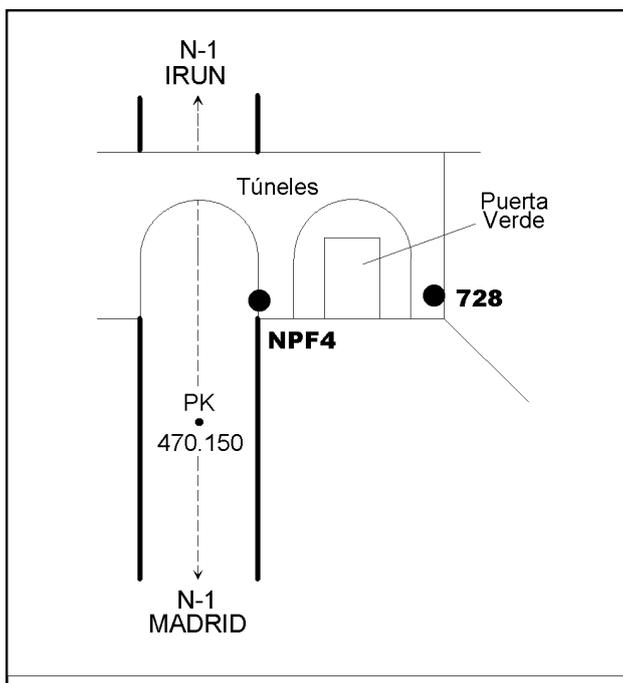
Clavo metálico semiesférico incrustado aproximadamente en el Km.470.150 de la Carretera Nacional 1 en el puente de paso del FF.CC. Según reseña gráfica.
