## Reseña de Señal de Nivelación

**Número:** 201117  
**Nombre:** SP Muro  
**Línea o Ramal:** 201. Durango - Behovia

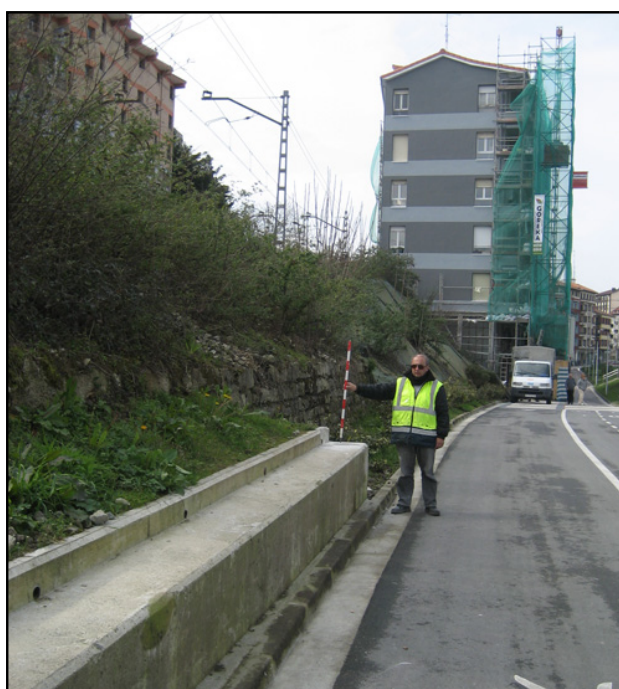
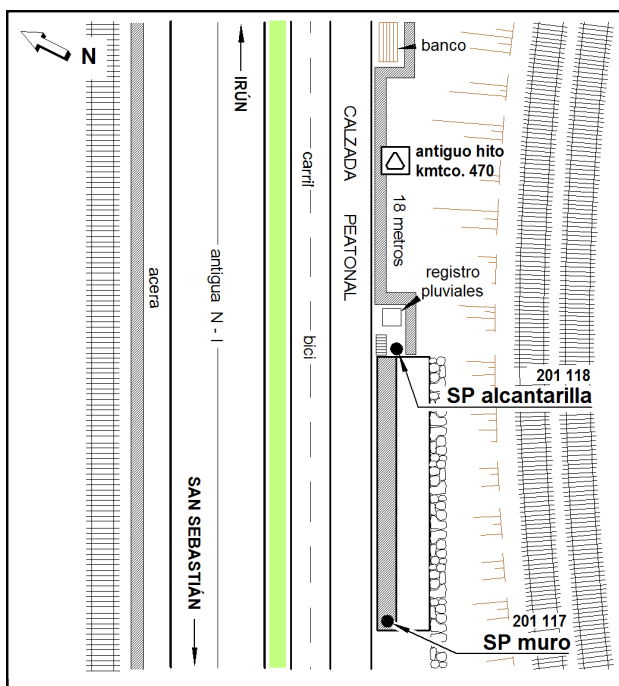
Clavo metálico cuya cabeza tiene grabada la inscripción NG AB incrustado en la antigua N-I (calle Pasaiako Portuko Zeharbidea) que bordea por el sur el puerto de Pasajes, sobre un murete de contención de hormigón de 0.60 metros de altura y 0.50 metros de ancho, a 0.30 metros del extremo Oeste del muro, según croquis.
