Reseña de Señal de Nivelación

Número: 201119
Nombre: SP Escalera
Línea o Ramal: 201. Durango - Behovia

Municipio: Pasaia
Provincia: Gipuzkoa
Hoja MTN50: 64
Señal: Principal **En posición:** Horizontal
Señalizada: 17 de marzo de 2016
Nivelada: 15 de julio de 2017

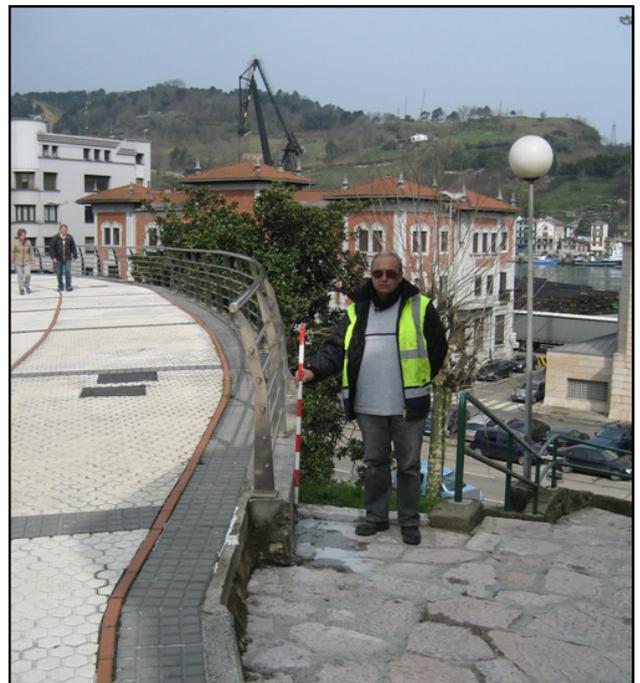
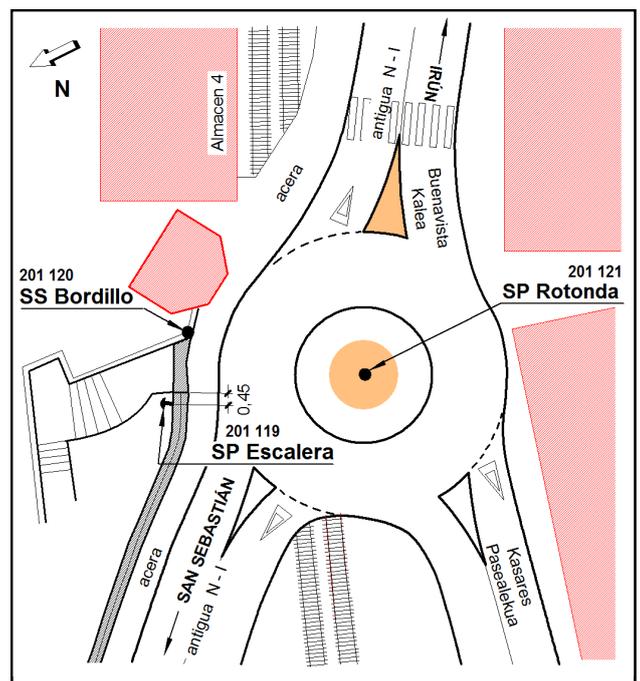
Clavo metálico cuya cabeza tiene grabada la inscripción NG AB incrustado en la antigua N-I que bordea por el sur el puerto de Pasajes, al Norte de una rotonda en el comienzo de las calles Kasares y Buenavista, sobre la parte trasera de un muro de contención, en el comienzo de unas escaleras de acceso al puerto de Pasajes, a 0.45 metros del comienzo del muro, según croquis.
