## Reseña de Señal de Nivelación

**Número:** 201125  
**Nombre:** DFG 125  
**Línea o Ramal:** 201. Durango - Behovia

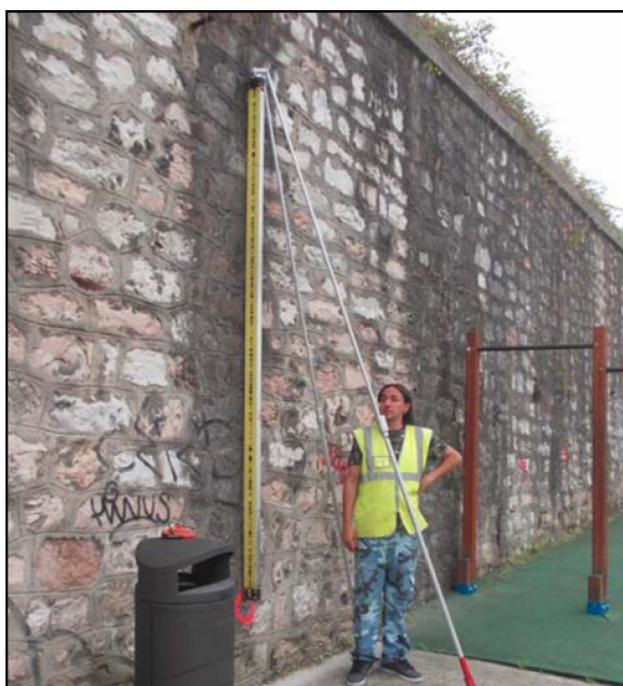
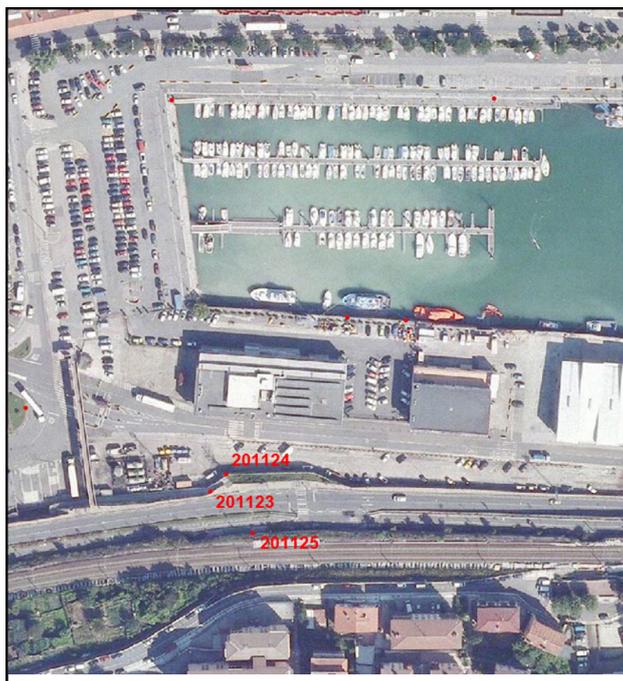
Clavo metálico de la Diputación Foral de Guipúzcoa (G.F.A.) cuya cabeza tiene grabada la inscripción 17/ 001.

Incrustado horizontalmente sobre muro de contención del F.F.C.C. en la calle Pasaiako Portuko Zeharbidea, (antigua N-I) que bordea por el sur el puerto de Pasajes, junto a zona recreativa y carril bici (bide gorri), frente a parada de bus.
