Reseña de Señal de Nivelación

Número: **203004**
Nombre: **SSKM328**
Línea o Ramal: **203. Miranda de Ebro - Durango**

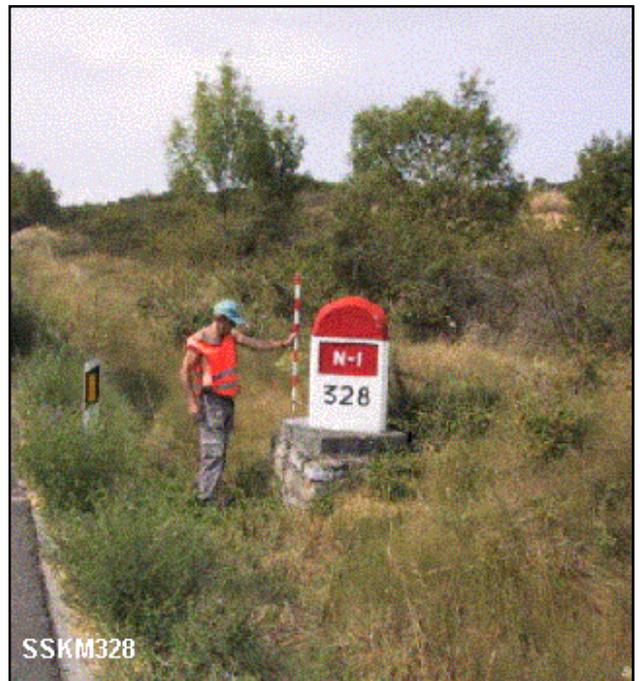
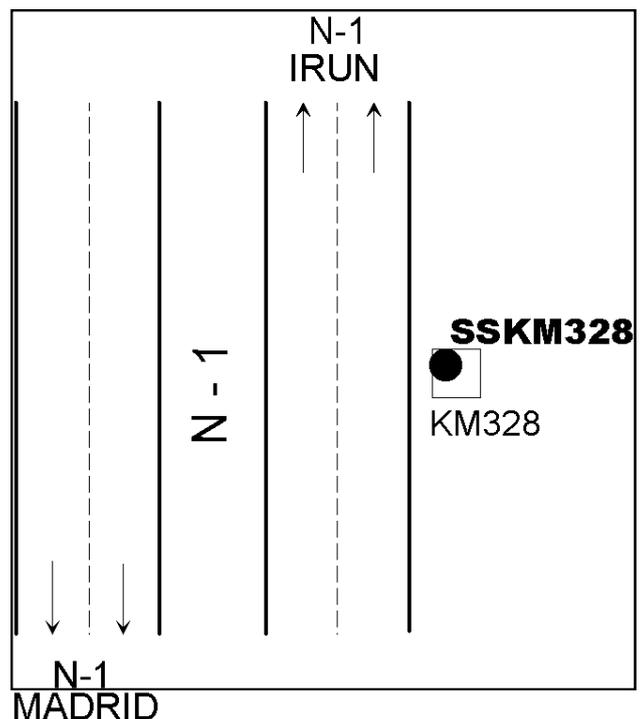
Clavo metálico semiesférico incrustado aproximadamente en el Km.328 de la margen E de la Carretera Nacional 1, en la base del hito del Km. 328.
