## Reseña de Señal de Nivelación

**Número:** 203005  
**Nombre:** Alcantarilla Km. 329,300  
**Línea o Ramal:** 203. Miranda de Ebro - Durango

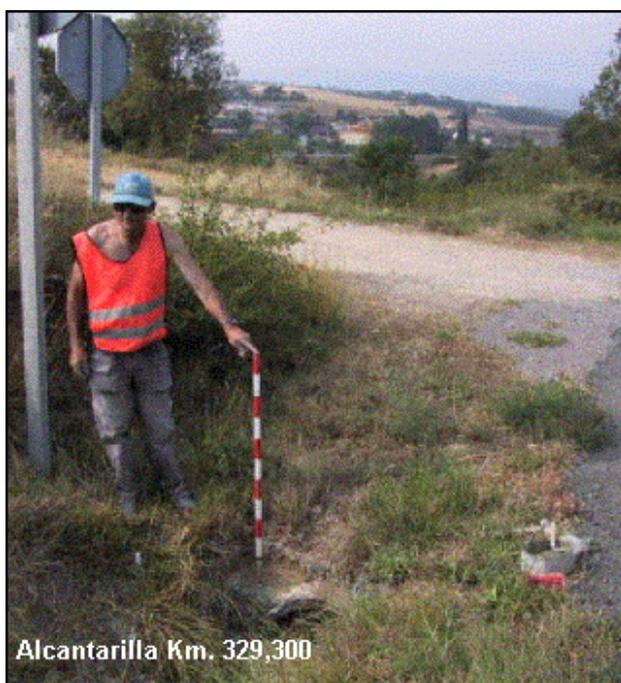
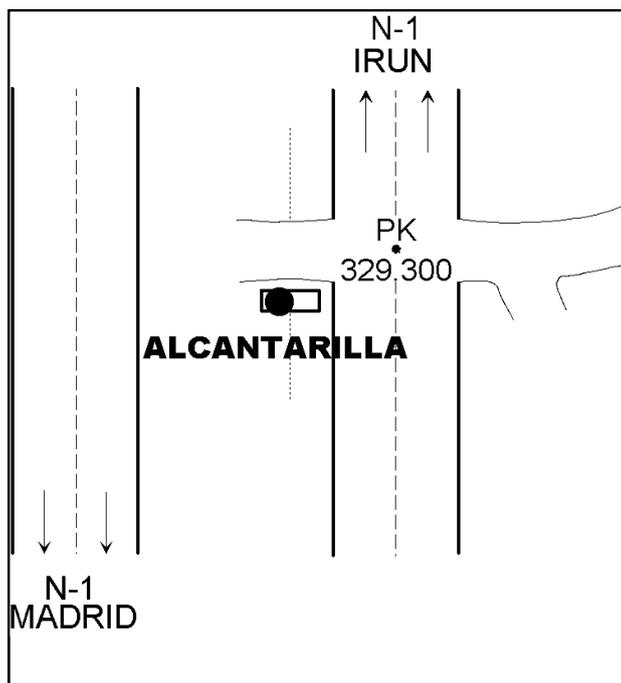
Clavo metálico semiesférico incrustado aproximadamente en el Km.329.300 de la Carretera Nacional 1, según reseña gráfica.
