## Reseña de Señal de Nivelación

Número: **203008**  
Nombre: **Muro Km. 331,550**  
Línea o Ramal: **203. Miranda de Ebro - Durango**

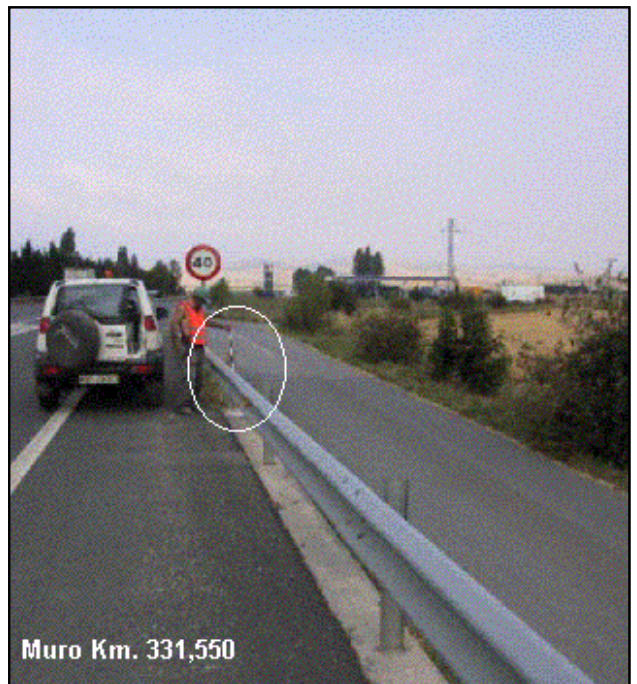
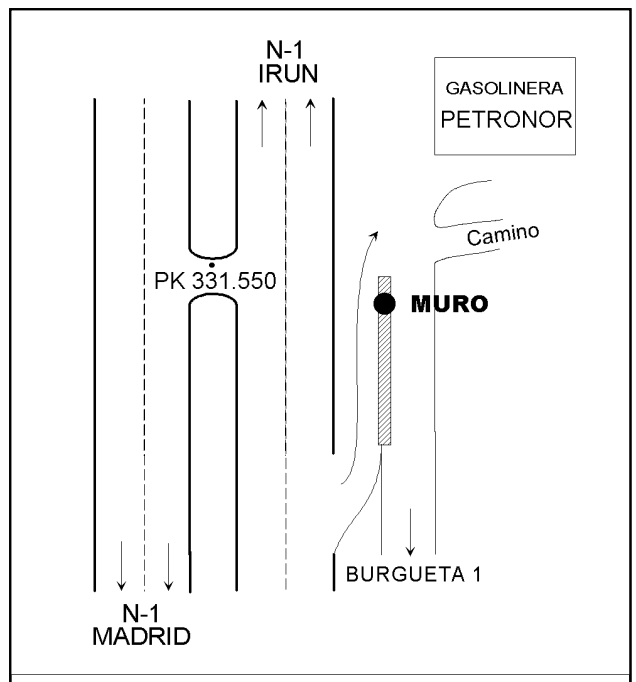
Clavo metálico semiesférico incrustado aproximadamente en el Km.331.550 de la Carretera Nacional 1, en un muro de contención, a la entrada a gasolinera Petronor, según reseña gráfica.
