Reseña de Señal de Nivelación

Número: **203031**
Nombre: **Puente Km. 352,100**
Línea o Ramal: **203. Miranda de Ebro - Durango**

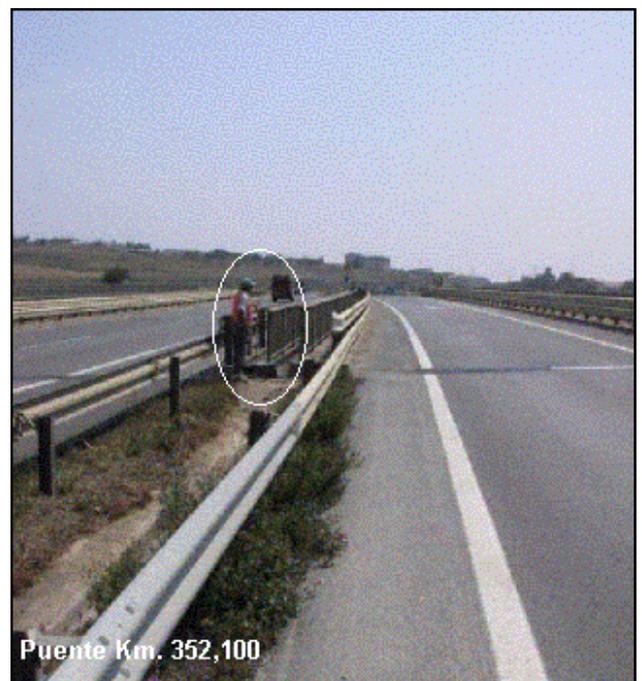
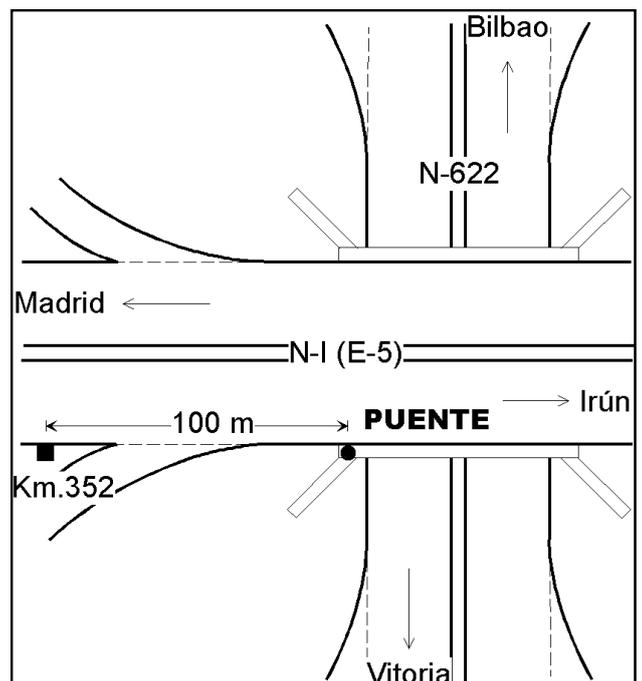
Clavo metálico semiesférico incrustado aproximadamente en el Km.352.100 de la Carretera Nacional 1, en un puente, según reseña gráfica.
